BULLETIN SERVICE ~~A~~ N° 20

Avions WA 40, 40 A et 40 B

1 - **OBJET** : Levier et embout de commande de l'atterrisseur

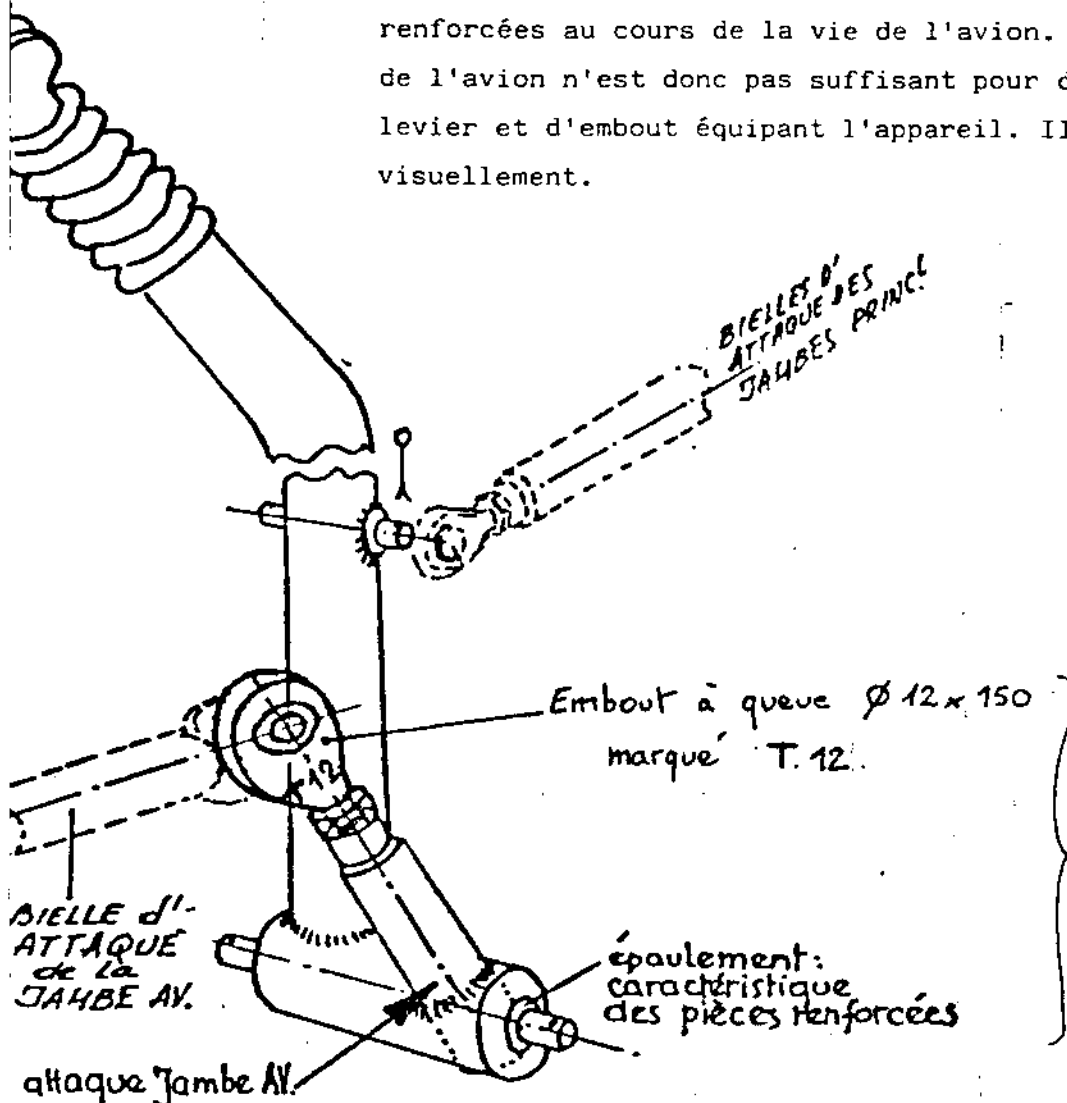
- Avions à partir du N° 84 : Etaient équipés d'origine du levier réf. 40.47.02 M S2 ou 40.40.02 S2 et d'un embout Ø 12 marqué T 12. Les leviers dont la référence se termine par S2 ont été renforcés. Ils se distinguent des leviers non renforcés par un épaulement caractéristique près de leur axe de rotation (voir croquis ci-dessous). Correspond à la modification N° 60.

Un montage constitué avec ces deux éléments est correct

c) Si l'appareil est équipé de l'ancien levier réf. 40.47.02 avec ou sans M à la fin, ce levier doit être remplacé par un levier renforcé dont la référence porte à la fin de l'indice S2 et comportant l'épaulement caractéristique.

De même, si l'appareil est équipé d'un embout avec une queue de \varnothing 10, il doit être remplacé par un nouvel embout ayant une queue de

de \varnothing 12 et marqué T 12. Si le levier n'a pas besoin d'être changé, il faut alors retarauder à M 12 x 150. Les leviers neufs sont taraudés d'origine à M 12 x 150.
