**BULLETIN-SERVICE N° 10**      Révision N° —

**OBJET:** Tuyauterie d'huile du régulateur d'hélice (WA 40.57.09)

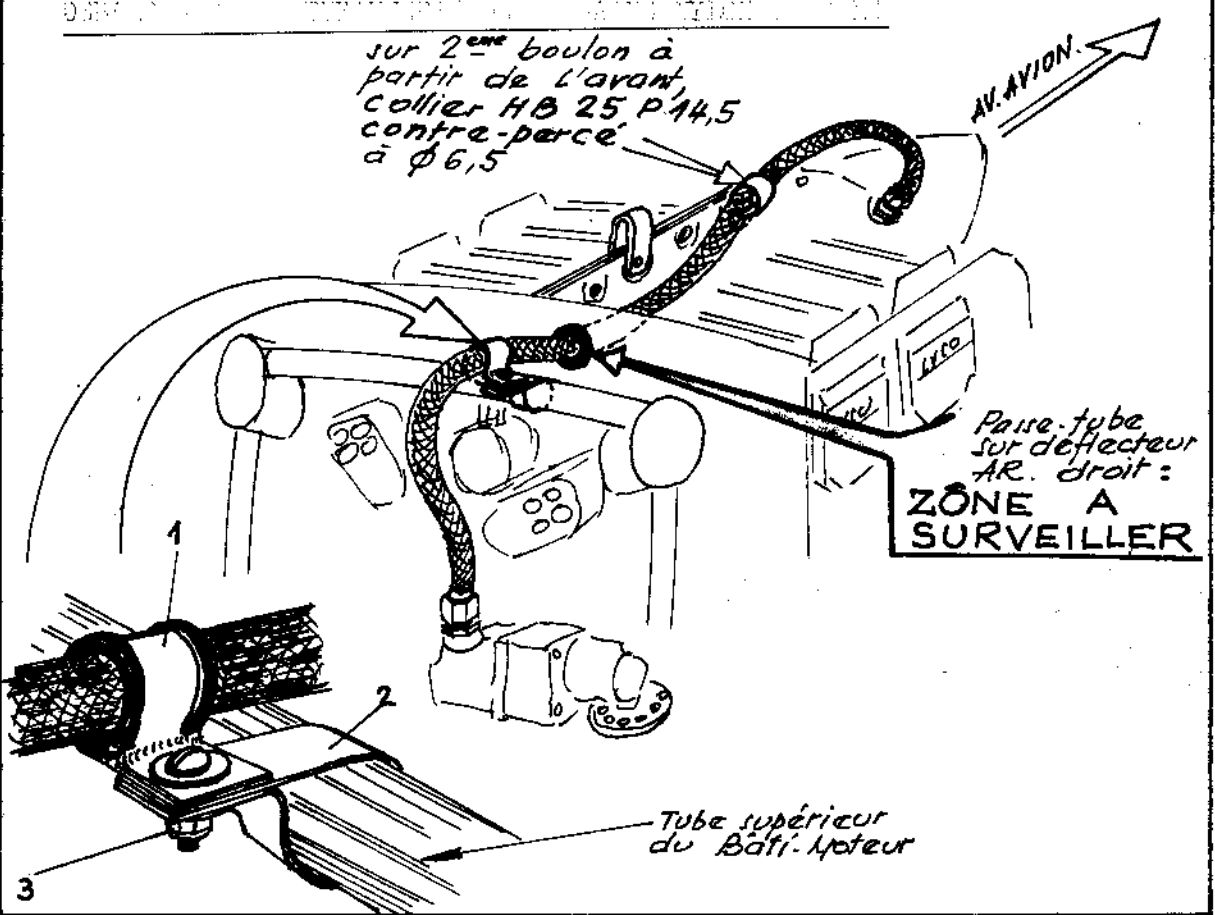
**DESCRIPTION:** Il est recommandé aux usagers de vérifier la tuyauterie d'huile au passage du déflecteur arrière droit, DÈS RECEPTION DU B.S.  
 La vérification de la détérioration éventuelle de la tuyauterie devra être faite toutes les 100 Heures.

Pour éviter cette détérioration, il est recommandé de fixer la tuyauterie au bâti-moteur :

- 1° Passer la tuyauterie au-dessus du tube horizontal du bâti-moteur
- 2° La fixer à l'aide d'un collier isolé caoutchouc (rep. 1) (HB 25 P 14,5), et d'un collier nu (rep. 2) (HB 15 L 19)
- 3° assemblage (rep. 3)
  - 1 Vis TG Ø 4 x 15 x 10
  - 2 Rondelles L 4
  - 1 Ecrou SIMMONDS NYLSTOP P 10/104
