63-ISSOIRE
FRANCE
Wassmer
AVIATION
SERVICE

TYPE: SUPER IV
 BALADOU
 SUPER 421
 WA40. WA40A. WA40
 WA41. WA421-338.

BULLETIN-SERVICE N° 16 Révision N°

Correspond à la Modification N° 1344 - WA40. - du 14.12.70. -

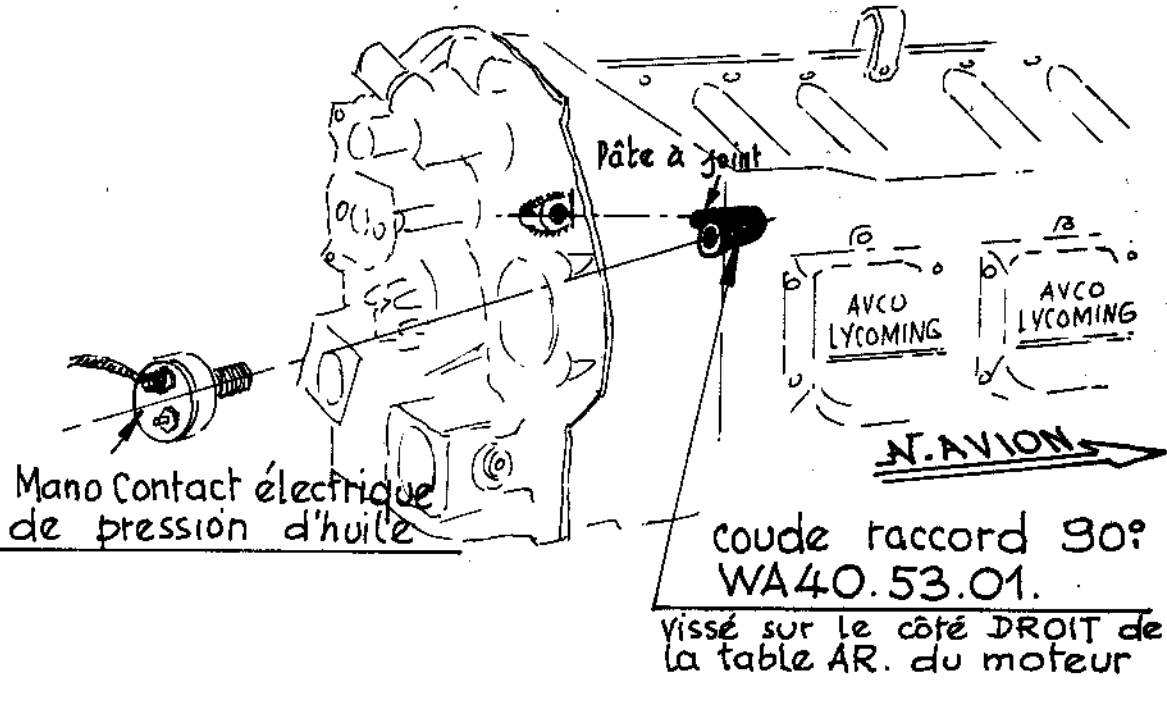
Une rupture du filetage du raccord bronze de pression d'huile étant survenue sur un avion en service, nous avons décidé de modifier immédiatement cette pièce équipant nos avions depuis 10 ans.

La découverte, lors d'une visite des 25 heures, d'une fuite d'huile entre ce type de raccord impose le remplacement immédiat de ce dernier. (Ne pas essayer de resserrer l'ancien raccord).

Nous vous recommandons de remplacer ce raccord contre le nouveau modèle disponible au service "PIÈCES DÉTACHÉES" de WASSMER AVIATION dès votre prochaine visite des 25 heures.
