63-ISSOIRE
FRANCE
WASSMER
AVIATION
SERVICE

TYPE: SUPER IV
WA 40 & WA 40.A.
WA 40 B.

BULLETIN-SERVICE N° 18 **Révision N°**

OBJET: LEVIER de COMMANDE de L'Atterrisseur
- manuel et électrique -

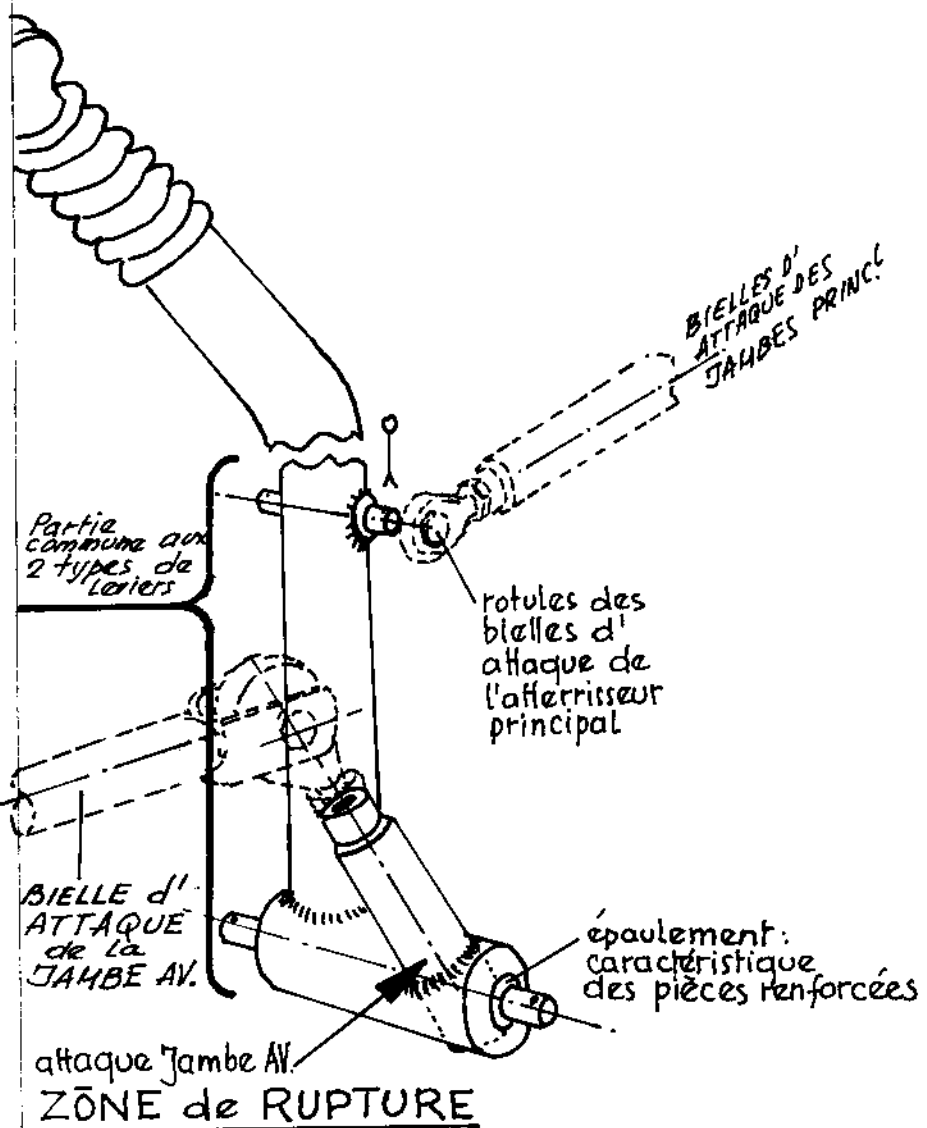
DESCRIPTION: PIÈCES WA40.47.02-M-S2- (manuel)
WA40.47.02-S2- (électrique)

Quoique nous ayons à deux reprises amené des modifications de renforcement de la partie inférieure des leviers, nous avons été informés de nouveaux cas de rupture du tube d'attaque de la jambe avant.

Nous rappelons que ces ruptures sont provoquées par une fatigue anormale due à un mauvais réglage de la jambe avant. La bielle d'attaque de la contrefiche ne doit pas être bridée train sorti. Train rentré, la roue doit être freinée en rotation par le patin-butée situé dans le puits de roue.

A la réception de ce B.S., contrôler l'absence de criques sur le levier (dessin ci-joint) et contrôler le réglage du train conformément aux instructions de WASSMER. Lors de chaque visite de l'avion, se conformer scrupuleusement aux prescriptions incluses dans le programme de 50 H. et V.P.E.
