BULLETIN-SERVICE N° 4 Révision N°

OBJET: Modification sur WA 51 - 51 A et 52
Annule et remplace le précédent B.S. N° 3

TYPE:
WA 51, 51A, 52

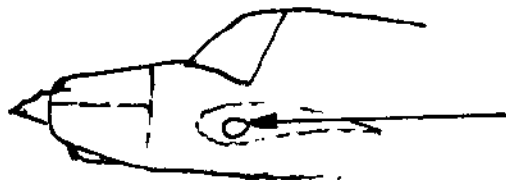
- 1) Appareils intéressés : 05 à 13
- 2) Surveillez toutes les 50 heures le bord du trou de passage du conduit de ventilation cabine sur les flancs du fuselage

Visible par les trappes d'emplan-
 ture à l'intrados de l'aile.

Des essais statiques complémentaires ont montré que certains efforts importants sur le fuselage avant peuvent entraîner dans cette zone une amorce de déchirure.

Pour remédier à cette anomalie, un bord tombé ainsi qu'une réduction du maillage du revêtement du fuselage avant fait l'objet de la modification N° 4.

Faire exécuter ce renforcement dans nos ateliers en cas de découverte d'une amorce de déchirure et en tout cas avant le 31.3.72.

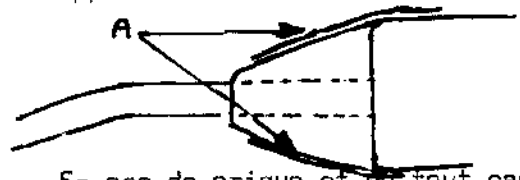
III- Bras d'équilibrage de l'empannaga horizontal.

Contrôler toutes les 50 Heures l'absence de crique sur la soudure.

En cas de crique et en tout cas avant le 31/3/72, faire souder dans nos ateliers les goussets A sur les bras d'équilibrage (modification N° 9).

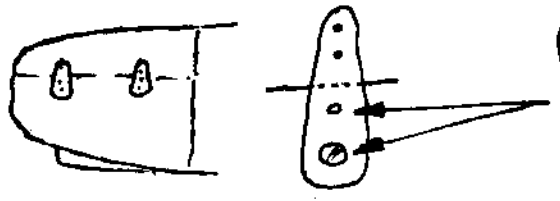
IV - Fixation de capots-moteur : I à 32 inclus.

Surveiller toutes les 25 Heures l'absence de crique sur les attaches-capot.

Faire effectuer dans nos ateliers le remplacement des attaches par des attaches modifiées (modification N° 10) en cas de découverte d'une crique, ou en tout cas avant le 31/3/72.

Cette modification N° 10 édition 2 comprend :

- a) Attaches-capots montées sur rondelles caoutchouc
- b) Montage de pions crochets de sécurité sur capot moteur à l'AV
