Correspond à la Modification N° 15

**OBJET: SURVEILLANCE LIAISON ATERRISSEUR PRINCIPAL-LONGERON après incident ou accident survenus à l'atterrisseur.**

ASSISTANCE TECHNIQUE WASSMER-AVIATION

**APPAREILS INTÉRESSÉS: TOUS AVIONS WA51 & DERIVÉS.**

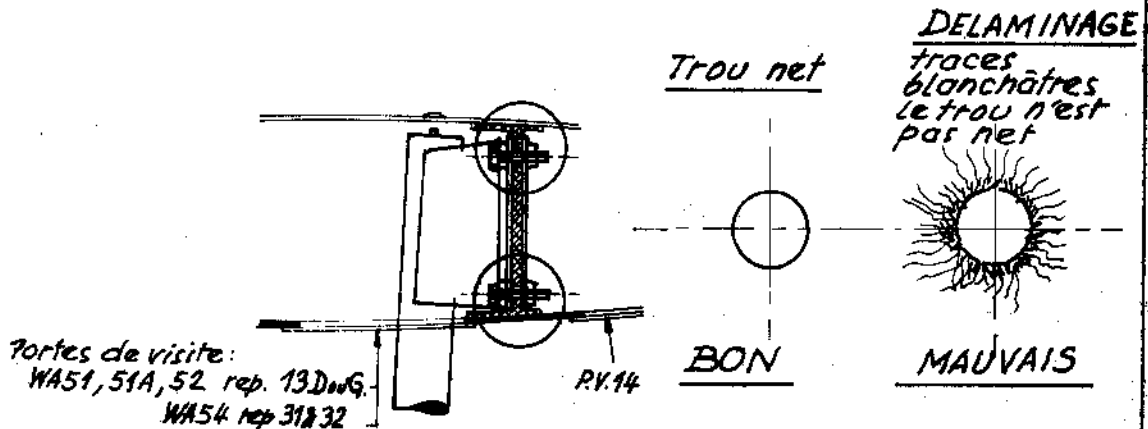
- ① Après un incident d'atterrissage (forte chute verticale), de roulage (fossé, bosse, franchis à vive allure), vérifier si l'atterrisseur n'a pas pris du jeu par rapport à l'aile.  
S'il y a doute, démonter les portes de visite AV et AR et vérifier l'ensemble fixation et le corps de jambe.
- ② Si vous découvrez quelque chose d'anormal, si votre atterrisseur a été accidenté, le démontage s'impose.  
Inspecter le longeron AR, les collages aux éléments voisins dans le caisson de voilure, ceci à l'aide d'une forte lumière électrique dirigée alternativement sur le côté observé et à l'opposé du côté observé.  
Examiner attentivement les 4 trous Ø 10 : s'ils présentent des traces blanchâtres sur leur pourtour et si les éléments constitutifs du longeron se sépare, il y a DELAMINAGE.  
Avertir WASSMER-AVIATION et prendre rendez-vous.

**NOTA-** à l'exclusion de tous autres dégâts majeurs, le convoyage en vol est possible si l'on ne découvre qu'un seul trou "délaminé" sur les 4.
