PLANEUR JAVELDT WA 21

INFORMATION TECHNIQUE N° 2

**Objet :** Renforcement de la nervure I5

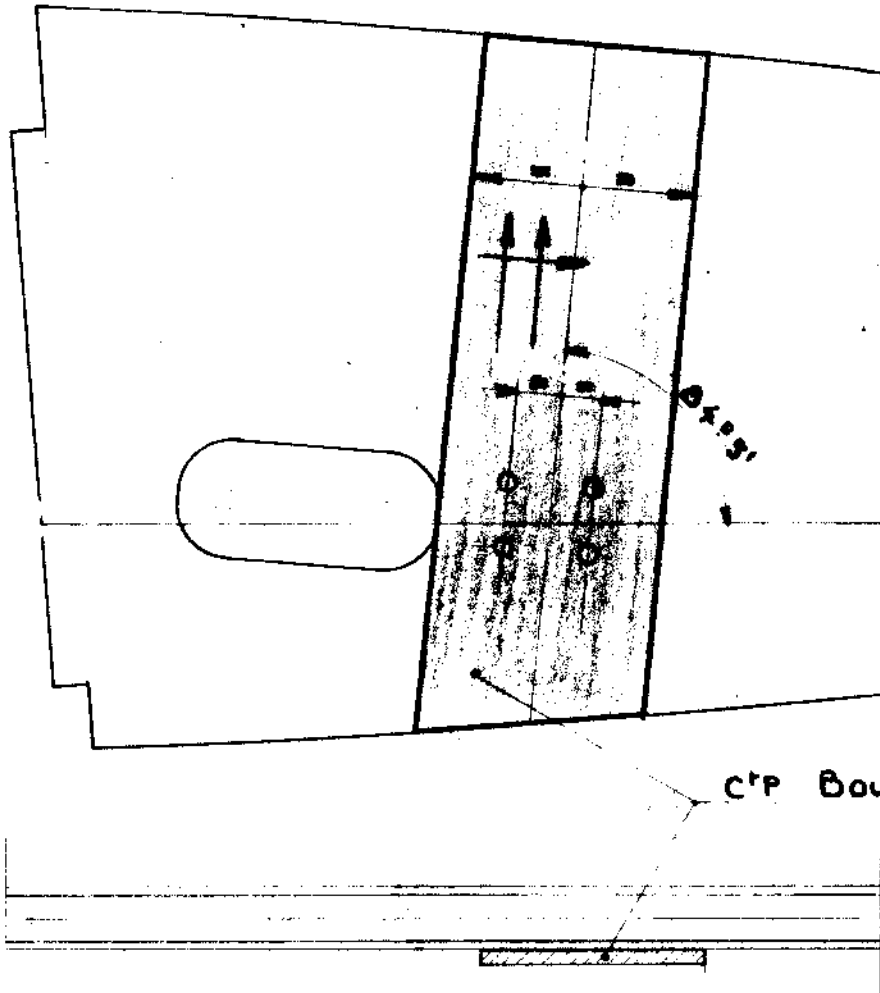
Extrémité de l'aile

Lors des démontages en campagne, il arrive que des ailes inex-  
primées exercent des efforts inconsidérés sur les ailerons,  
et on a constaté des arrachements de la nervure I5.

**NOTA:** cette solution est valable pour tous WA21 antérieurs au N°55

Lors des révisions générales ou lors de la réparation d'un  
incident, on pourra renforcer la nervure I5 conformément au  
plan ci-joint.

Recommandations : bien ajuster la plaquette de contreplaqué à  
ses deux extrémités, le collage sur les  
baguettes extérieures étant très important.
