PLANEUR JAVELOT WA 2I

INFORMATION TECHNIQUE N° 3

OBJET : Renforcement des nervures 15 et 2I
Renforcement structure fuselage

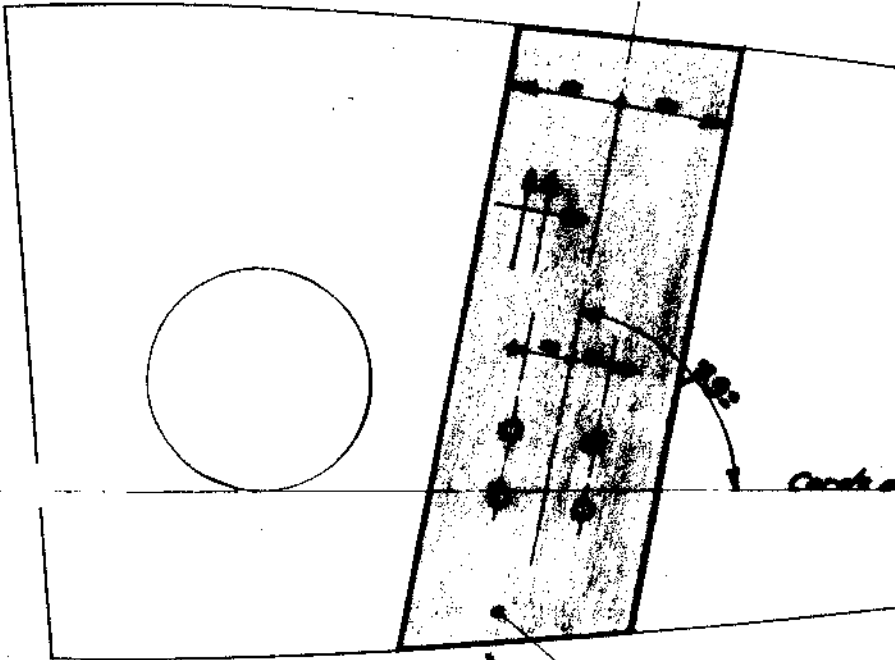
- b) Renforcement de la nervure 2I
soit sous la forme de la modification N° 35 (Plan WA 2I.14.07)
soit sous la forme de l'INFORMATION TECHNIQUE N° 3 ci-jointe

NOTA: cette solution est valable pour tous Wa.21 -
