ISSOIRE AVIATION

BULLETIN-SERVICE I.A. N° 11

Avions WASSMER WA 51 - 52 et 54 tous numéros de série

1 - Objet : Criques sur renforts métalliques sous empennage horizontal, référence WA 51.23.20.

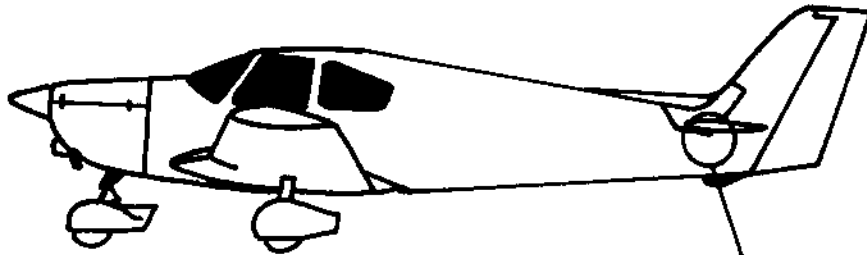
- Fig. 1 : Zone concernée.

2 - Procédure : Ces renforts métalliques, localisés et représentés sur figures I -2 - 3 du présent Bulletin-Service, sont au nombre de 2 par avion.

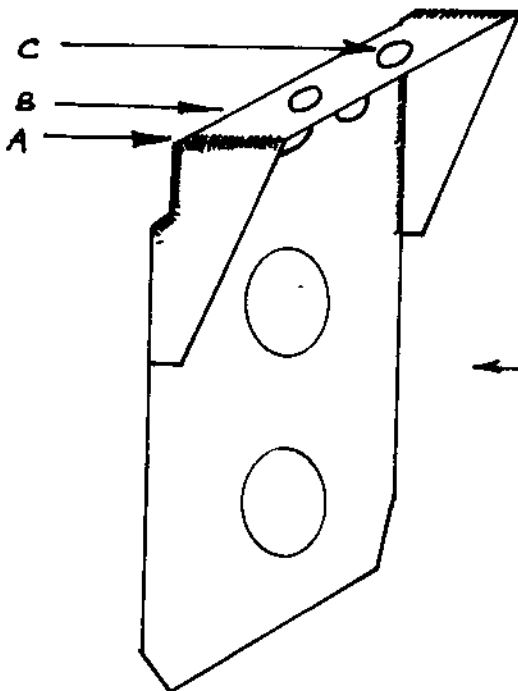
Fig. 3 : Renfort métallique sous E.H.M. - Réf. 51.23.20 -

Pour inspecter ces renforts et rechercher des criques comme mentionné sur la figure 3, opérer de la façon suivante :

- observer attentivement, et l'un après l'autre, les 2 renforts métalliques pendant qu'un aide, resté à l'extérieur de l'appareil, imprime des mouvements lents de va et vient verticaux en bout de l'empennage horizontal. Une crique sera décelée en voyant le métal "jouer" anormalement; en cas de doute, effectuer une opération de ressuage.

- Criques observées à ce jour -

Prendre contact avec la Société ISSOIRE-AVIATION pour convenir d'une date de passage en atelier stratifié pour remplacement des pièces défectueuses; si nécessaire, des renforts à poser, pour vol de convoyage, seront fournis.
