ISSOIRE AVIATION

BULLETIN-SERVICE I.A. N° 15

<u>APPAREILS CONCERNES</u> →	Avions CERVA CE 43 et CE 44 Tous numéros de série.
<u>DELAI D'APPLICATION</u> →	Voir Texte

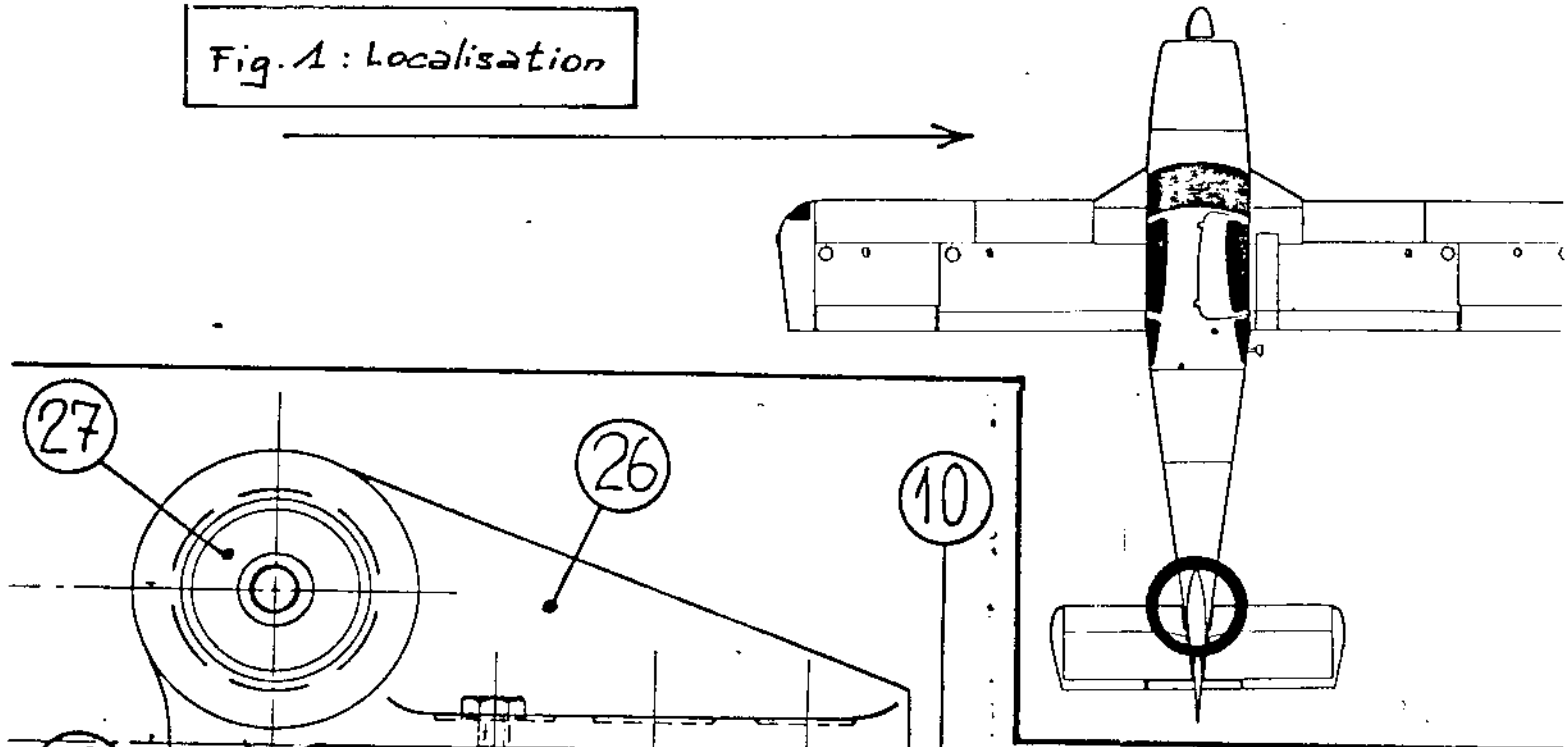
Fig. 1: Localisation

Des criques ont été observées sur la tôle constituant le longeron d'E.H.M. des avions CE 43 et CE 44 au droit des trous de fixation des 2 fonderies d'articulation (I G. + I D. symétriques) de cet empennage. La figure 1 du présent B.S. définit la zone concernée sur l'avion; la figure 2 représente la vue en coupe du longeron dans la section correspondant à l'une des deux fonderies, avec la légende suivante :

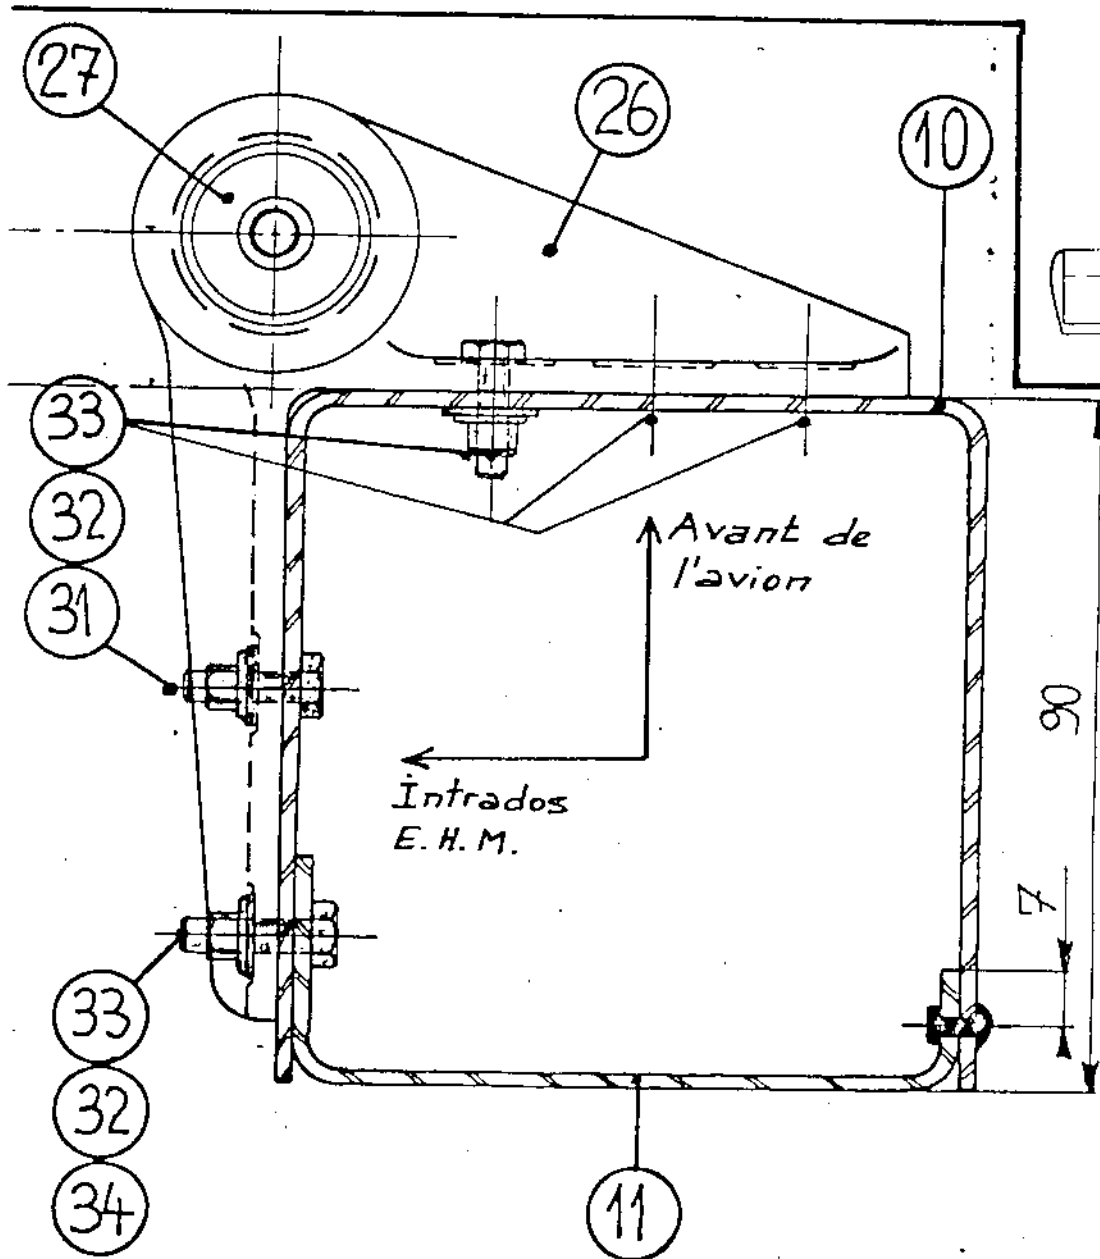
Fig. 2: Vue en coupe du longeron E.H.M.

<u>Rep.</u>	<u>Objet</u>
10 et II	= Profilés AU 4 G composant le longeron
26	= Fonderie (43.33.15) d'articulation de l'E.H.M.
27	= Roulement ADR K 6 F
31,32,33	= Ensemble de 4 vis L 22.I38.50.I6 BCL, 4 rondelles L 23.III.50 AGL et 4 écrous 5 PH I35 M assurent la fixation de la fonderie sur la face avant et sur l'intrados (côté bord d'attaque) du longeron.
32,33,34	= Ensemble rondelle, écrous et vis (L 22.I3850.I8 BCL) assurant la fixation de la fonderie sur l'intrados (bord de fuite) du longeron.

Les défauts observés à ce jour se présentent sous forme de criques en étoile ou concentriques autour des trous de passage des 5 vis de fixation, diamètre 5.

Cette modification assez simple consiste à supprimer la zone criquée et à poser un renfort extérieur sur le longeron; son application facile permet une immobilisation réduite de l'avion (délai à prévoir pour remise en état de l'E.H.M. : une semaine) et une reprise rapide des vols, mais sa durée de vie est limitée à la plus courte des deux échéances suivantes : 300 Heures de vol ou première G.V. à compter du 1er Janvier 1981.

Le délai d'immobilisation de l'empennage est à prévoir de un mois et il est recommandé de prendre contact avec ISSOIRE AVIATION dans les meilleurs délais, de façon à établir un calendrier harmonieux de passage en usine des gouvernes concernées. L'application de cette modification consistant en un remplacement total ou partiel du longeron central d'E.H.M. avec renforcement interne et pose de nouvelles ferrures d'articulation en acier I5 CDV 6, supprime toute obligation d'inspection de l'empennage horizontal et lui rend son plein potentiel de vol.
