ISSOIRE AVIATION

BULLETIN SERVICE ~~A~~ N° 16

Planeurs WASSMER WA 28, 28 F, 28 E et 28 EF.
Tous numéros de série

1 - OBJET : Usure de la bielle de gauchissement dans voilure par frottement sur renfort arrière de boîtier d'aérofreins (Bielle 26 P I7.I4).

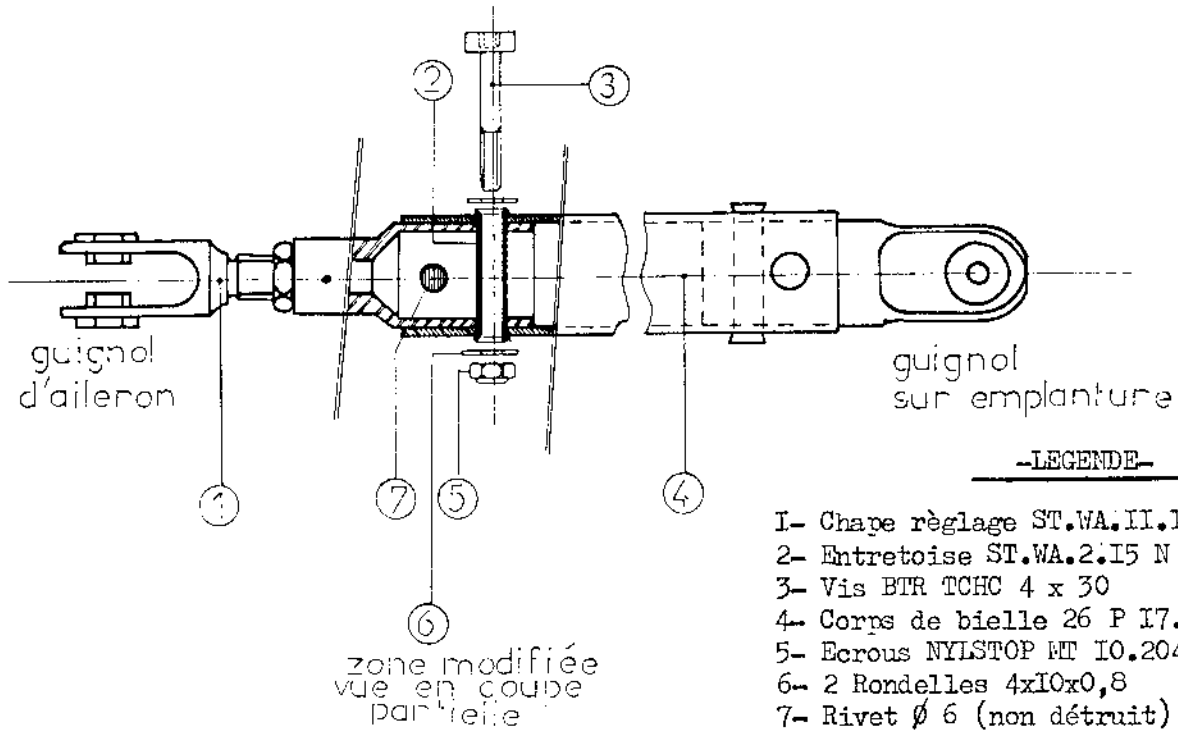
FIGURE 5

- c/ Mettre en place l'entretoise ST.WA.2.I5 N dans le trou du rivet détruit au § 3.5; épanouir légèrement les deux extrémités de l'entretoise dépassant du tube de bielle afin de l'immobiliser en place. La figure 5 montre l'aspect de la bielle de gauchissement après modification (Les manchons plastiques ne sont pas représentés)
- d/ Remonter la bielle dans l'aile après avoir graissé les manchons plastiques pour faciliter leur passage dans les galets 26 P.I7.I2 (cf. fig. I). Rebrancher la bielle sur les guignols d'emplanture et d'aileron
- e/ Mettre en place la vis BTR, les rondelles et l'écrou NYLSTOP fournis dans le Kit et selon montage de la figure 5. Ces éléments permettent, en remplaçant le rivet détruit, un démontage facile de la bielle de gauchissement pour déposes ultérieures

A chaque visite annuelle, procéder à l'inspection visuelle de l'état des 4 manchons plastiques mis en place sur les 2 biellettes de gauchissement conformément au présent B.S. Cette inspection n'entraîne pas la dépose des biellettes, elle sera effectuée après débranchement des guignols d'emplanture et d'aileron et en faisant coulisser la bielle pour amener les zones à inspecter au droit des trappes de visite. Si les manchons sont usés ou coupés, les remplacer : pour déposer les biellettes, il suffit de défaire le vis BTR rep. 3 fig. 5.
