ISSOIRE AVIATION

BULLETIN SERVICE ~~IA~~ N° 23

APPAREILS CONCERNES	WA 51 - WA 51 A - WA 52 - WA 54 tous numéros de série
DELAI D'APPLICATION	Prochaine Grande Visite

OBJET : Entretoises de renfort sur longerons d'empennage horizontal mobile

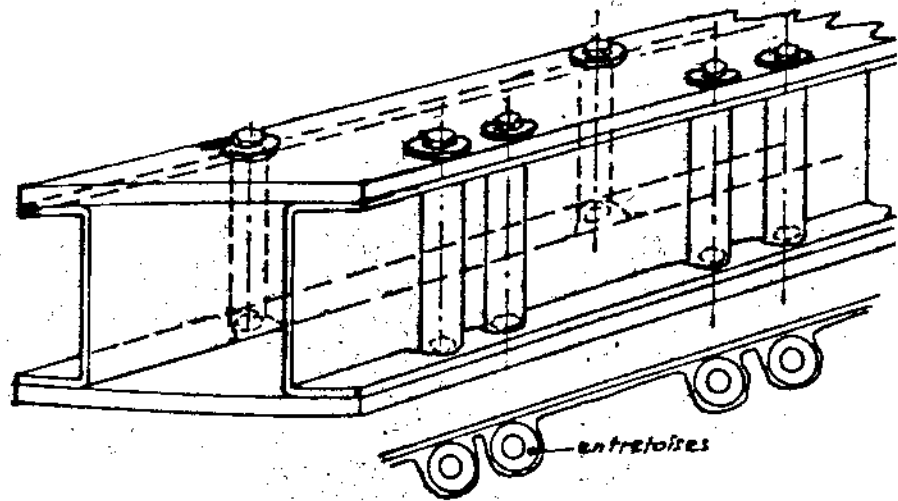
CAUSE : Corrosion de ces entretoises

Ces entretoises ont été mises en place, suite au B.S. N° 6 édité par WASSMER le 13/03/1972 sur avions N° 02 à 35 inclus, puis ensuite en fabrication sur tous les avions neufs. Le croquis ci-dessous précise leur localisation :

Certains cas de corrosion par l'intérieur de ces entretoises nous ayant été signalés, nous recommandons de les inspecter lors de la prochaine Grande Visite de l'appareil au plus tard. Pour cela, retirer les vis qui les traversent et qui fixent les supports d'articulation.

NOTA : En cas de découverte de corrosion, le Kit IA n° 14 contient le matériel nécessaire et la description de la solution de réparation.
