ISSOIRE AVIATION

BULLETIN SERVICE ~~A~~ N° 27

MODELS AFFECTED APPAREILS CONCERNES	Planeurs propulsés PIK 20 E 2 F et PIK 30 N° de série 710 à 718 inclus Self launching Sailplanes PIK 20 E2F and PIK 30 Serial Number from 710 to 718
TIME OF COMPLIANCE DELAI D'APPLICATION	Avant toute nouvelle utilisation du moteur et à chaque inspection de routine du moteur. Before next engine run and at each periodical engine inspection

1 - OBJECT : Cracks on ignition unit support

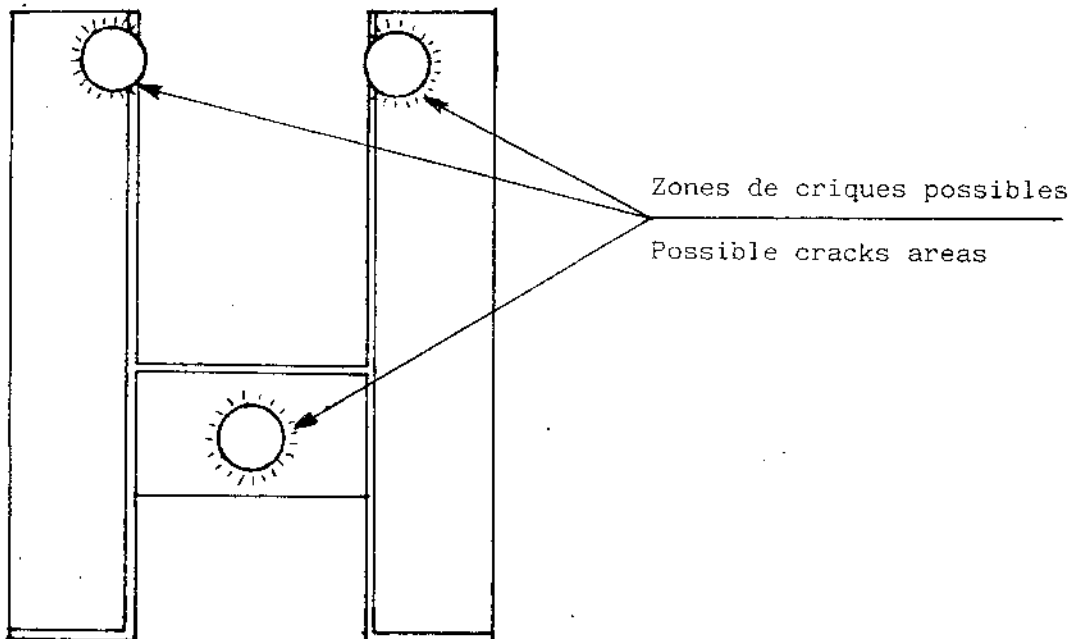
Inspect the support of ignition units, specially around the weldings of the 3 spacers on which the ignition units are fixed. Inspection can be easier by removing the ignition units.

If some cracks can be found on the ignition units support, it must be replaced by a new one before using again the engine. If there are no cracks, fit again the whole system and inspect it again every 25 engine hours. Inspections can be stopped if a new modified part (reference 20 E 28.001.1.c) is fitted.
