BULLETIN SERVICE ~~A~~ N° 28

MODELS AFFECTED APPAREILS CONCERNES	Planeurs propulsés PIK 20 E 2 F et PIK 30 N° de série 712 à 720 inclus Self launching sailplanes PIK 20 E 2 F and PIK 30 Serial Number from 712 to 720
TIME OF COMPLIANCE DELAI D'APPLICATION	Avant toute nouvelle utilisation du moteur Before next engine run.

1 - OBJET : Note technique ROTAX N° 505-1 concernant les goujons de culasse du moteur.

1 - OBJECT : Technical note ROTAX N° 505-1 about engine cylinder head studs.

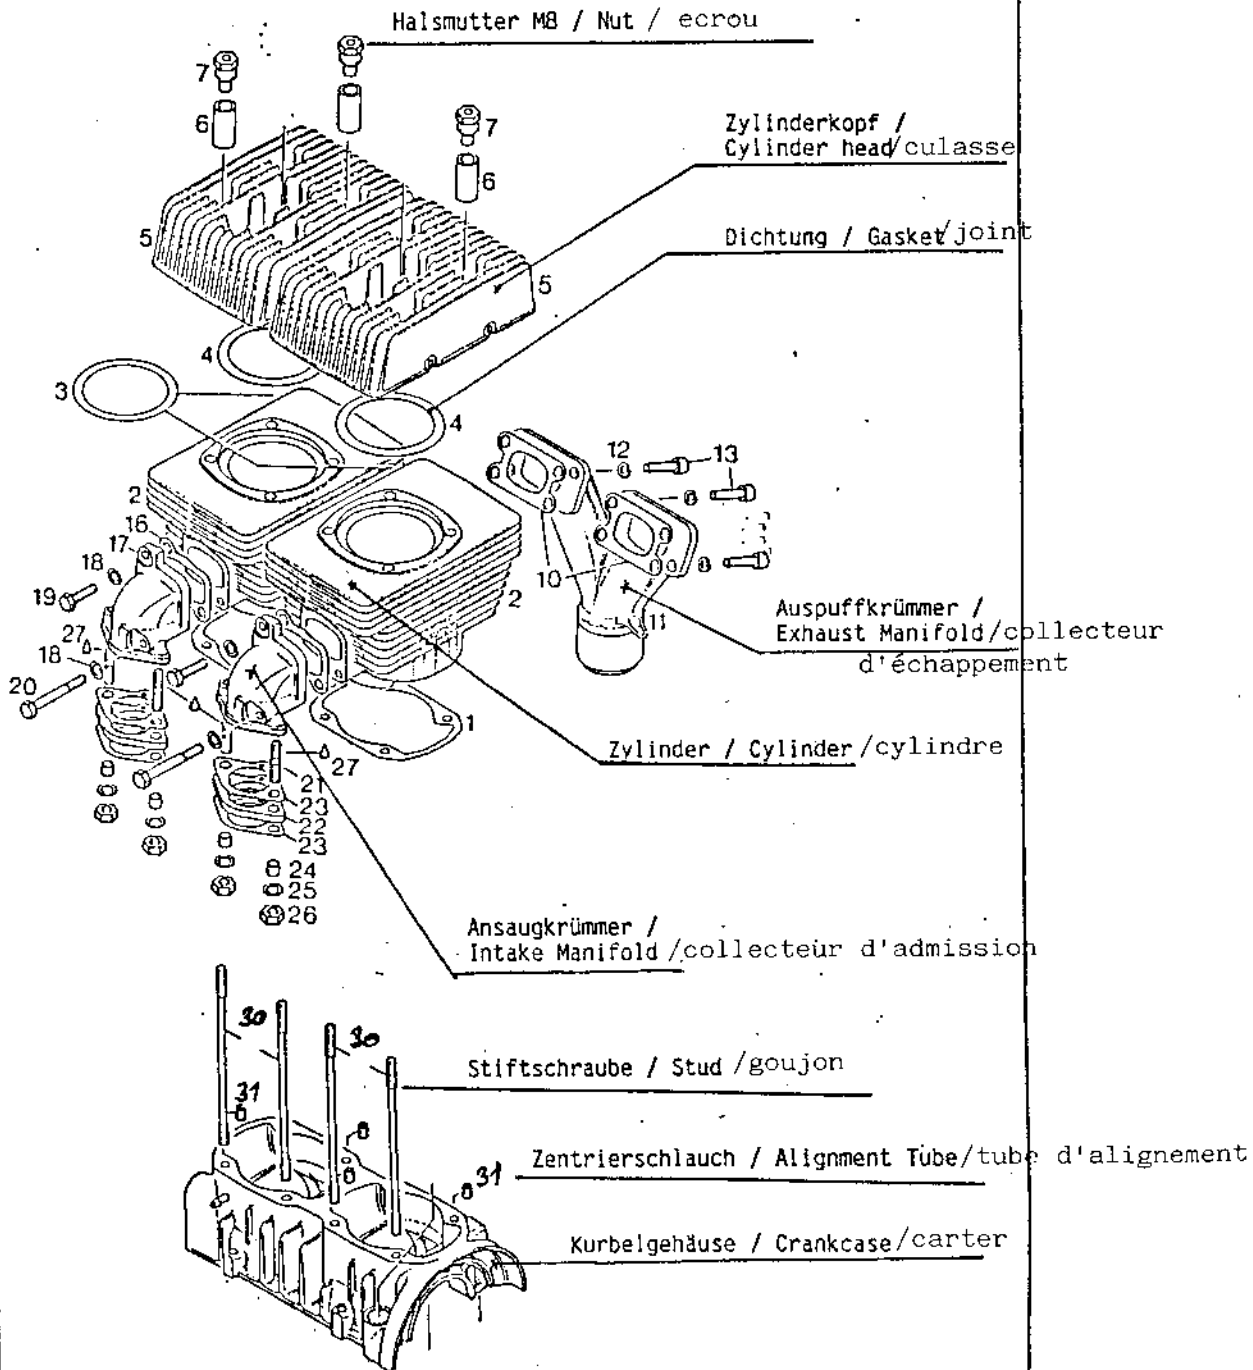
Blatt 3 von 3

Sujet : Goujons ref. 840.585 (M 8 x 177) fixant les cylindres sur le carter
(8 pièces).

Raison : Rupture des goujons.

Le premier signe d'une rupture de goujon est un suintement d'huile entre cylindre et culasse. Si les écrous sont aussi utilisés dans un but de fixation, ou si les écrous ne sont pas accessibles, demander des instructions à l'avionneur et les respecter.

- 1) Enlever les écrous repère 7 (voir illustration page 3) en diagonale et enlever les entretoises repère 6.
- 2) Enlever les culasses, tenir les cylindres à leur place.

- 4) Nettoyer soigneusement la calamine sur le dessus du piston et dans la chambre de combustion.
- 5) Remplacer les goujons (repère 30) en diagonale.
Attention : Placer les tubes de centrage (deux par cylindre, placés en diagonale).
Ajuster les goujons avec le filetage court juste au sommet du trou aveugle taraudé.

- 6) Remonter les culasses, en utilisant de nouveaux joints.
Attention : Les écrous de fixation et les rondelles de compensation doivent être remontés au même endroit qu'avant dépose.
Serrer les écrous en diagonale à 20 m.N.
