ISSOIRE AVIATION

BULLETIN SERVICE ~~A~~ N° 32

Avions CE 43 et CE 44 tous N° de série
CE 43 AIRCRAFTS, All serial number

Support en équerre du Pivot supérieur de gouverne de direction

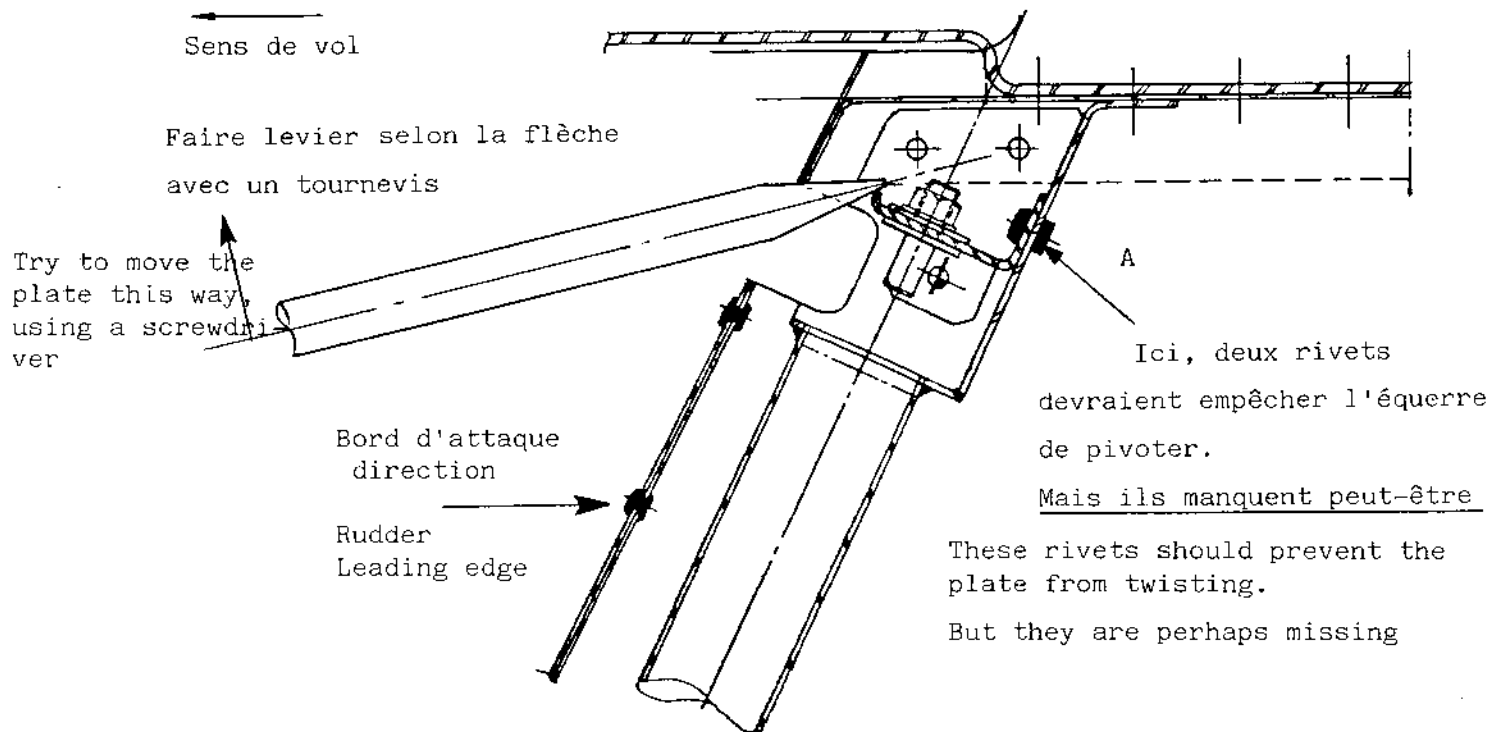
- Deux rivets destinés à fixer le support en équerre du Pivot supérieur de la gouverne de direction (emplacement A du dessin au verso) sont manquants. Il convient donc de vérifier si ces rivets sont effectivement en place.

NOTA- L'effort exercé doit rester modéré : si les rivets incriminés manquent effectivement, la plaquette tenant l'axe d'articulation pivotera facilement autour des deux rivets restants.

- 1- Déposer la gouverne de direction suivant les indications du manuel de maintenance
- 2- A l'aide d'un tournevis, vérifier la fixation de l'équerre sur laquelle est monté le Pivot d'articulation (voir dessin au verso). En effectuant une pesée à la main, la ferrure tournera vers l'avant si les rivets manquent.

- 3- Si l'équerre du Pivot d'articulation ne bouge pas, remonter la dérive
 - 3.1 - Vérifier le réglage et les débattements de la gouverne et, éventuellement, le tab de direction, et effectuer un vol de contrôle

- 3.2 - Noter l'application du présent B.S. dans le livret de l'appareil
- 4- En cas de découverte du défaut effectif de rivet, procéder au retraitement mécanique de la dérive et de son revêtement. Il est souhaitable que cette opération, qui nécessite un outillage, soit faite en nos ateliers. Pour cela, prendre contact avec nos Services pour définir la procédure des travaux.
