ISSOIRE AVIATION

BULLETIN SERVICE ~~A~~ N° 33

Planeurs WA 26 P, WA 26 CM, WA 28, WA 28 E, WA 28 F,
WA 28 EF,
Tous numéros de série

I - OBJET : Support d'Empennage Horizontal Mobile

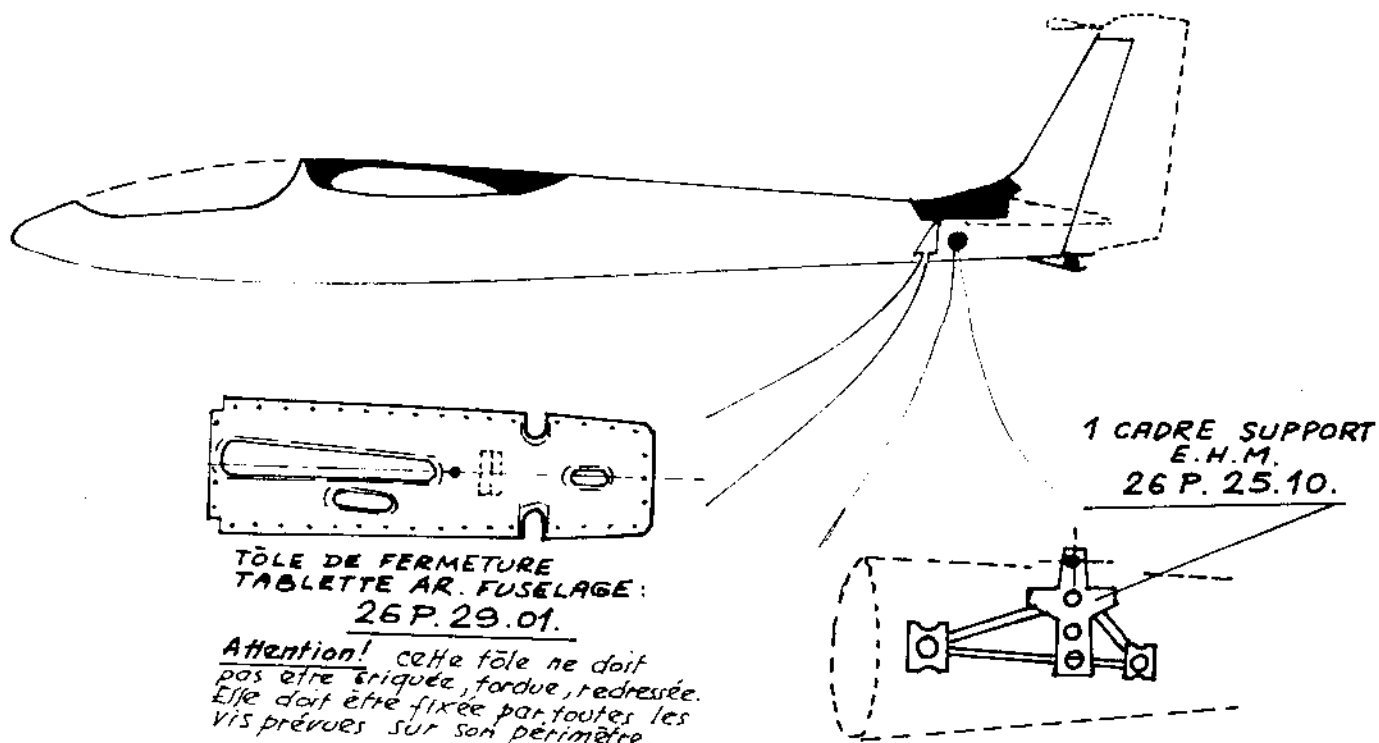
Avant toute chose, inspecter la peau de fuselage située près du pied de dérive pour chercher des traces de frottement dues aux fourchettes de commande de tabs.

Des traces à ce niveau représenteraient un indice très probant d'existence probable d'une détérioration de l'un des éléments visés aux paragraphes II-1 - II-2 ci-après. Toutefois, l'existence ou l'absence de trace ne constitue pas des preuves absolues, ni dans un sens ni dans l'autre. D'autre part, cette inspection est sans objet pour le WA 26 CM qui est dépourvu de tab.
