ISSOIRE AVIATION

## BULLETIN SERVICE

ISSOIRE AVIATION N° **40a**

**OBJET :**  
Inspection de l'empennage horizontal monobloc

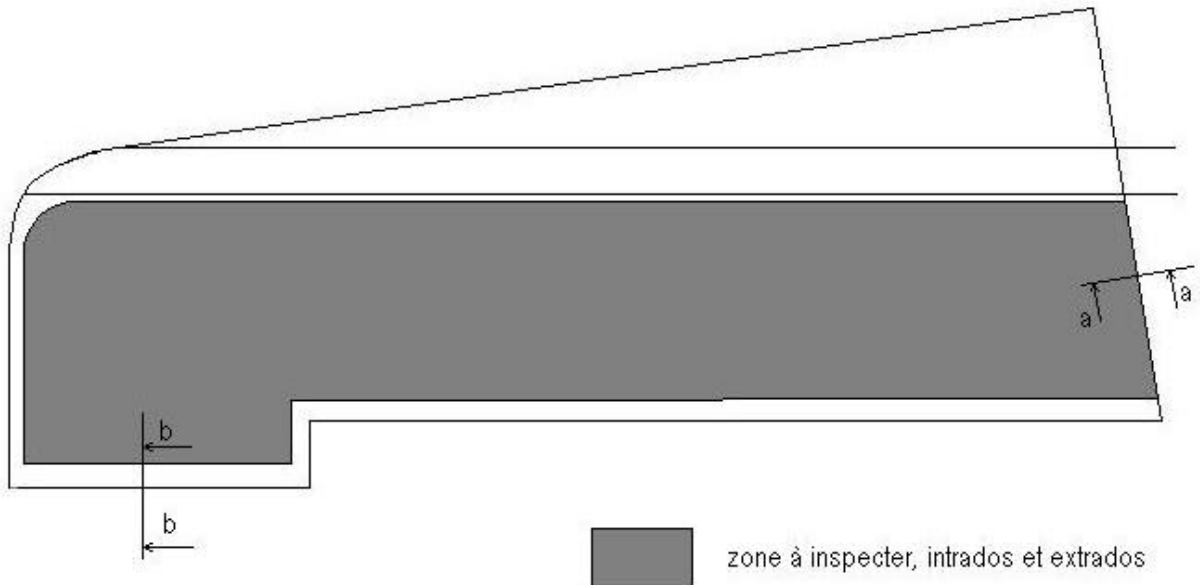
La structure de l'empennage, à l'arrière du longeron, est constituée d'une peau extérieure, d'un nid d'abeille et d'une peau intérieure. L'inspection à effectuer consiste à vérifier l'absence de délaminage entre la peau intérieure ou extérieure et le nid d'abeille. La peau à l'avant du longeron n'est pas concernée par le présent BS.
