ISSOIRE AVIATION

LETTRE
SERVICE
NUMERO 7

Appareils Concernés: Planeurs WASSMER WA26P - WA26CM - WA26 N° 01
WA28 tous types.

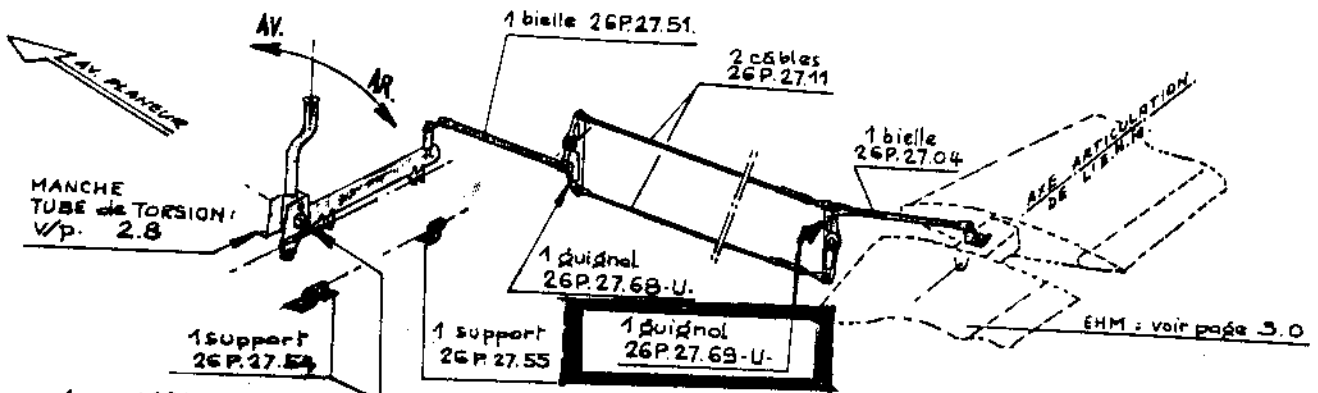
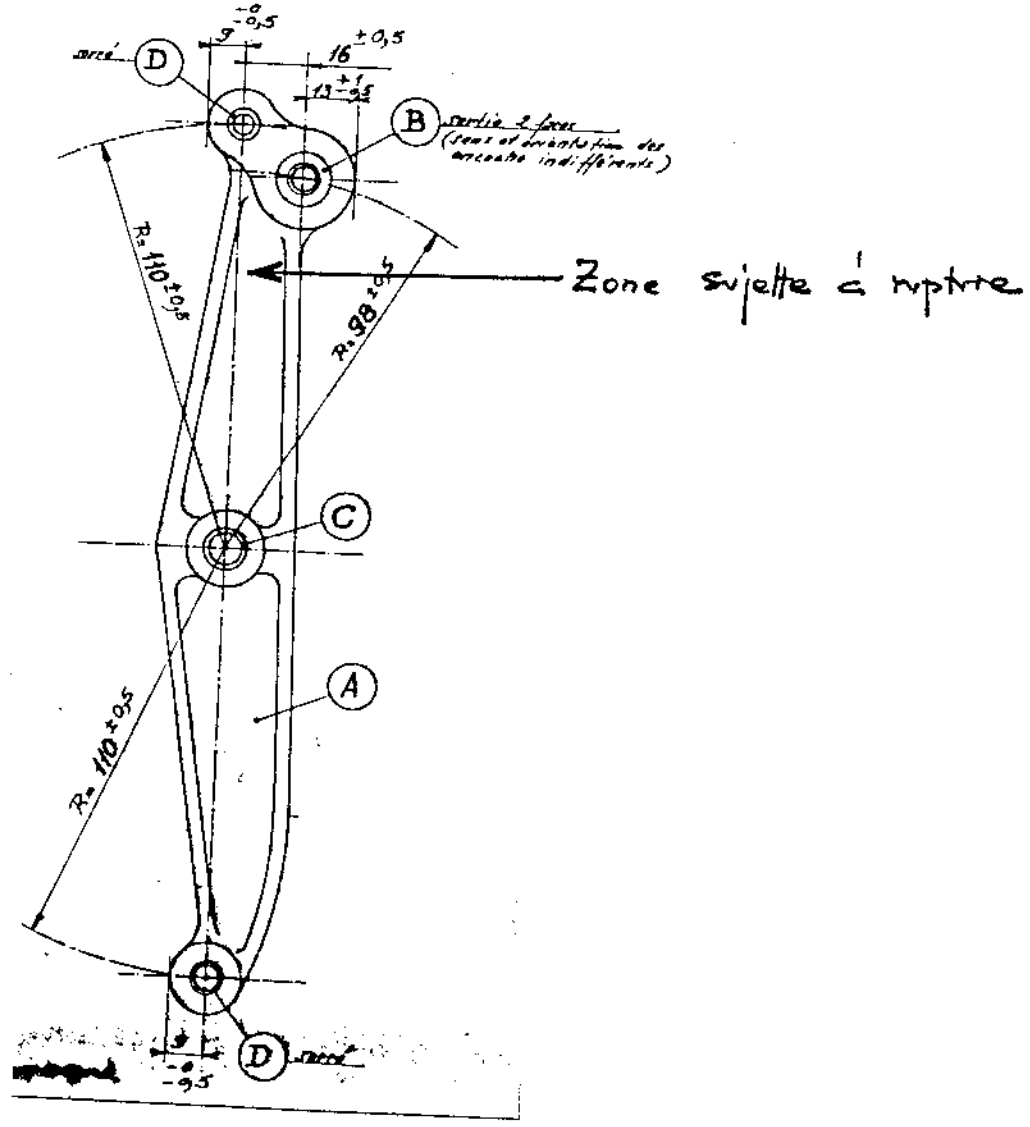
Suite à différents cas de ruptures observés sur planeurs en service ayant subi des atterrissages durs ou des atterrissages en campagne ayant pu entraîner des efforts anormaux sur les circuits de commande, il est recommandé d'effectuer une inspection visuelle (avec ressage en cas de doute) du griquet de profondeur WA26P.27.69 dans les cas suivants:

Le griquet concerné et la zone à surveiller sont définis sur les figures ci-dessous; cette inspection ne nécessite aucune dépose autre que celle du carénage en plastique situé au pied de la dérive. L'inspection visuelle se fera après nettoyage de la zone concernée: ressage ARDROX ou équivalent si nécessaire.

- Au cours de chaque visite annuelle et GV.
- Après chaque atterrissage dur ou atterrissage en campagne.
