WA 51. WA 51A. WA 52 - WA 54 .

1 - OBJET : Modification N° 31

Cette Lettre-Service a pour but de décrire les opérations à effectuer pour la réalisation de la modification N° 31 devenue obligatoire sur les appareils cités en objet (voir CN 82.95 et BS IA N° 18).

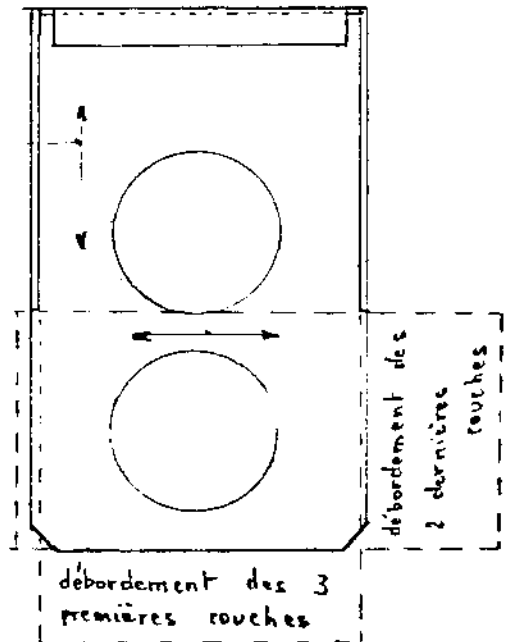
Sens des 3  
premières couches  
qui vont jusqu'au  
haut de la pièce.

Sens des  
2 dernières  
couches

Imprégner de résine sur place, une pièce de mat de verre de surface un peu plus grande que la pièce à coller. Ce mat sera pris en sandwich entre les flancs du fuselage et les renforts 51.23.20 A, de façon à en améliorer le collage. Caler les renforts en place dans le fuselage jusqu'à ce que la résine ait suffisamment durci. Renforcer ensuite ce collage en stratifiant 3 toiles référence 6A sur l'intérieur du renfort 51.23.20 A dans l'axe des 2 trous  $\varnothing$  50 débordant d'environ 30 mm de la pièce puis 2 autres toiles réf. 6A dans l'autre axe débordant de la pièce d'environ 50 mm

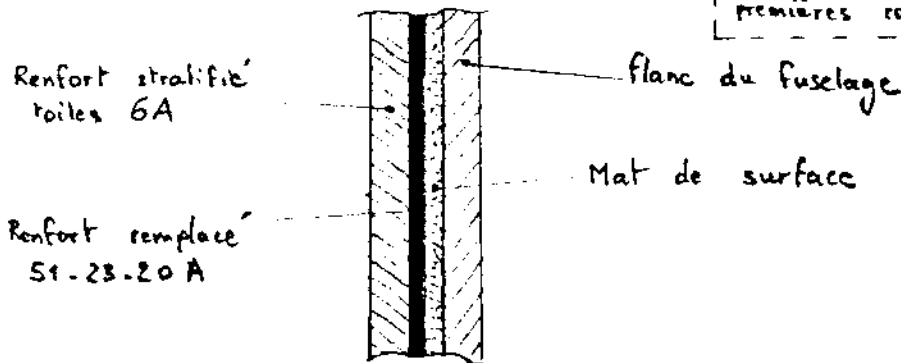
On obtient alors l'assemblage suivant :
