ISSOIRE AVIATION

BULLWIIN-SERVICE I.A. Nº 9 éd. 2

CERVA CE 43 et CE 44, Tous numéros de série

I - OBJET: Recherche de criques sur les supports d'articulation de trains principaux. Ces pièces en fonderie, au nombre de 4 par avion, sont localisées sur les figures I et 2 ci-après et portent les références suivantes :

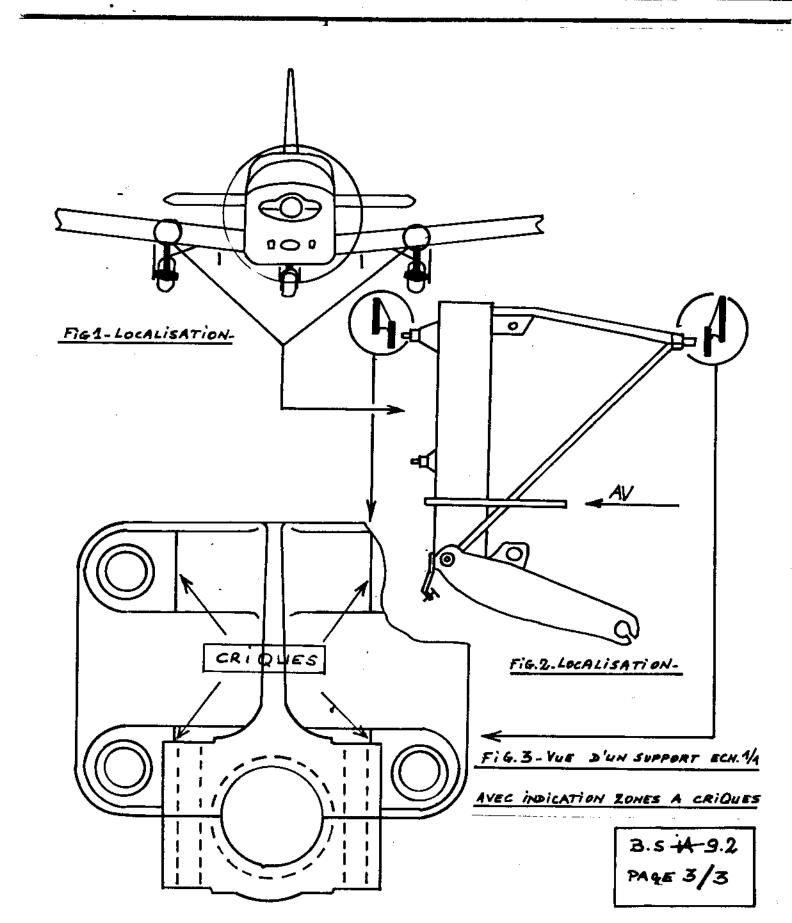
Les criques observées à ce jour prennent maissance au bord de la partie usinée recevant les 4 boulons de fixation, comme indiqué par la flèche portée sur la figure 3 ci-dessous; leur propagation peut entraîner la rupture statique de la pièce avec blocage du train en position haute ou rupture en cours de roulage.

La recherche de crique pourra se faire sans déposer les trains principaux. Effectuer un bon nettoyage — dégraissage des 4 supports concernés et observer les fonderies à l'aide d'un éclairage puissant; en cas de doute, exécuter un ressuage. Compte tenu de l'importance de ces pièces, l'inspection des supports devra être effectuée trés soigneusement.

Si l'un au moins des supports de train est trouvé criqué lors d'une inspection décrite ci-dessus, il sera procédé au remplacement simultané de la paire de supports (AV et AR) concernant le train (droit ou gauche) défectueux. Exemples : I support droit criqué = remplacement des deux supports train principal droit ; I support droit et I support gauche criqués = remplacement des quatre supports de trains.

Dans tous les cas, les supports montés en remplacement de ceux trouvés criqués devront être des supports d'un nouveau modèle (alliage AS 7 GO6 remplace AS9 KG) à commander sous la référence :
