APPAREILS CONCERNES :
AVIONS ISSOIRE AVIATION
APM20 - LIONCEAU

OBJET :
Entretoise de fixation du bâti moteur sur la cloison pare feu

Mentionner l'application du Bulletin Service n° 42 « Remplacement des entretoises de fixation du bâti moteur sur la cloison pare feu » dans le livret d'aéronef.

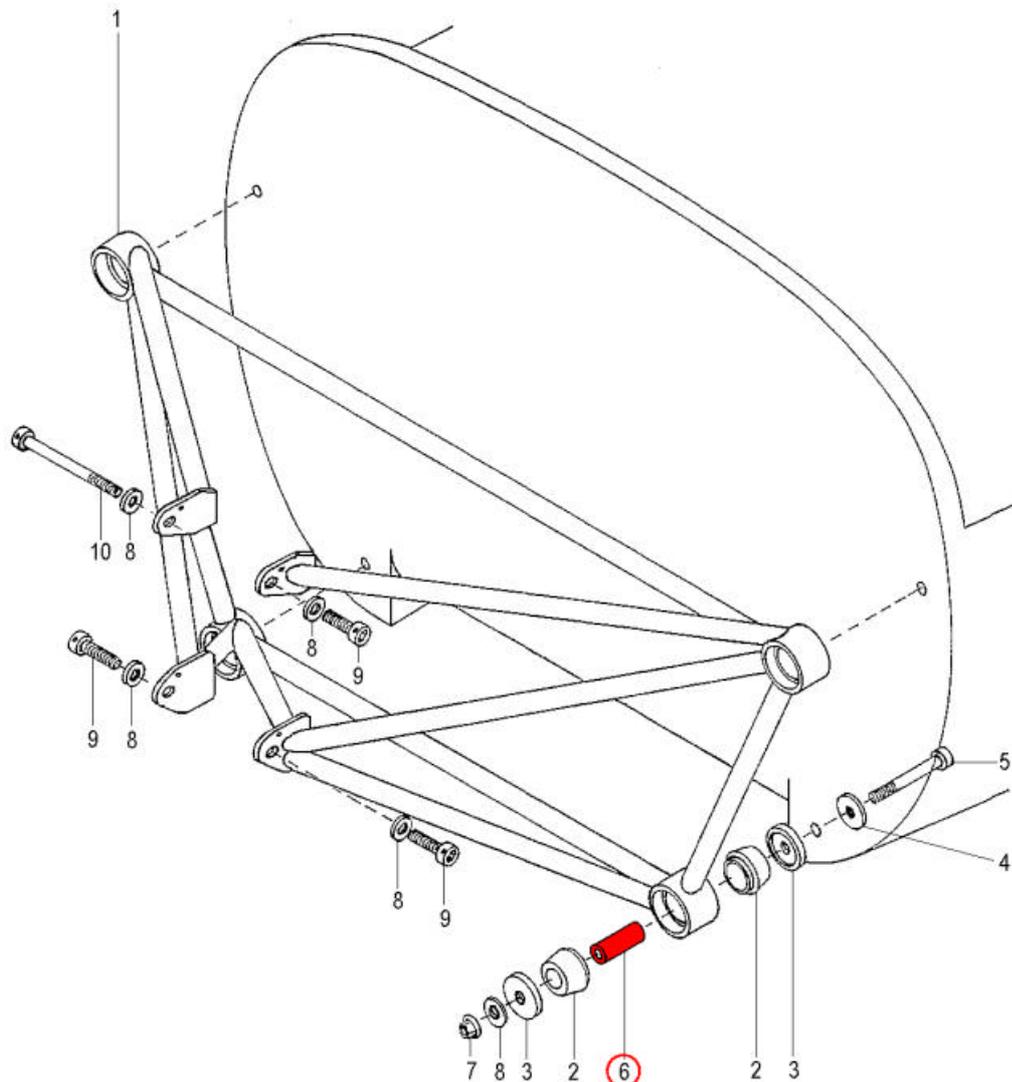
Afin d'éviter un possible mauvais amortissement des vibrations du moteur ou un risque de desserrage des fixations du bâti-moteur, remplacer les quatre entretoises RC 538-6 par des pièces neuves modifiées sur tous les avions en service et amender le couple de serrage indiqué sur le Manuel d'Entretien pour les vis correspondantes.

Déposer les capots moteur. Agir l'une après l'autre sur les quatre fixations. Retirer l'écrou, les rondelles et le caoutchouc extérieurs de la fixation puis l'entretoise RC 538-6, les repères successifs 7, 8, 3, 2 et 6 du schéma ci-dessous. Remettre le tout dans le même ordre en remplaçant l'entretoise RC 538-6 repère 6 par une neuve fournie.

Serrage : resserrer les écrous repère 7 avec une clé dynamométrique en la réglant sur 3 m.daN. Il faut parvenir au serrage mini : 2,7 m.daN, serrage maxi 3,5 m.daN.
