BULLETIN SERVICE

ISSOIRE AVIATION N° **43A**

Avions ISSOIRE AVIATION
APM20 - LIONCEAU

Inspection
des jambes d'atterrisseurs principaux

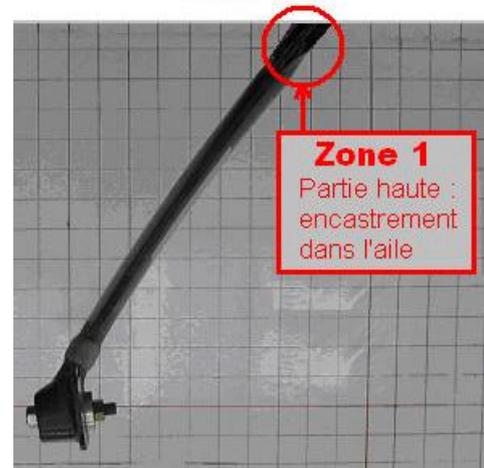
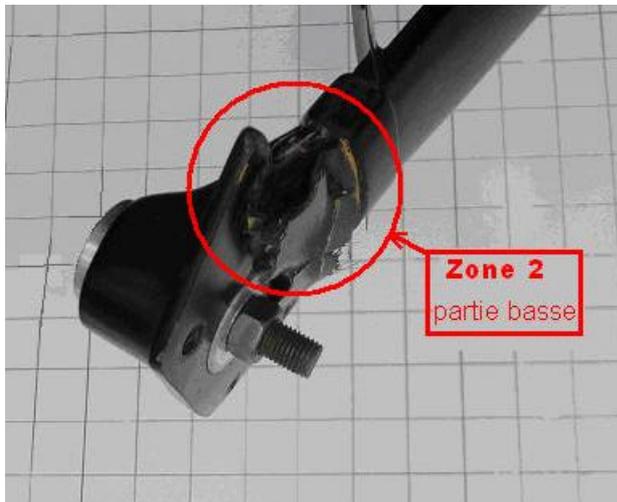
Inspecter visuellement les jambes d'atterrisseur principal concernées pour rechercher des traces de délaminage, décollement ou rupture des couches de tissu de carbone superficielles. Ces endommagements peuvent se trouver dans les deux zones définies sur la photo ci-contre. L'inspection dans la zone inférieure (zone 2) nécessite la dépose temporaire des carénages de roue.

En cas de découverte d'anomalie, nous contacter pour avis avant tout nouveau vol
