**APPAREILS CONCERNES :**  
AVIONS APM20 du numéro 4 au numéro 14 inclus

**OBJET :**  
Vis de fixation du moteur sur le bâti-moteur

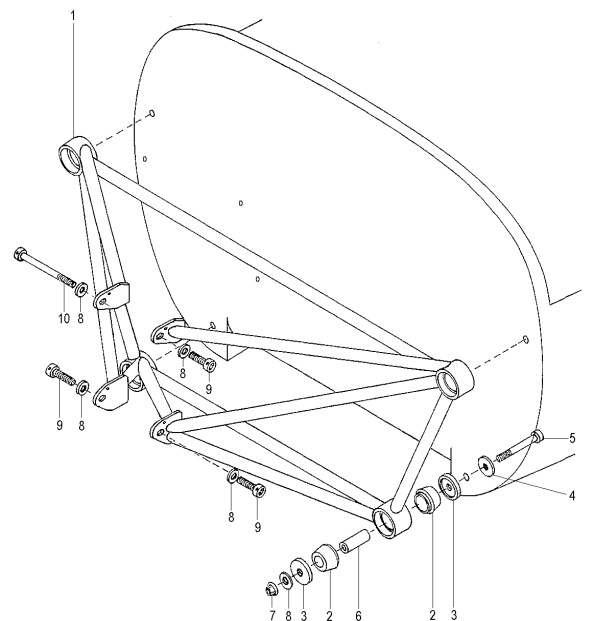
Déposer les 3 vis RC 538-15 (repère 9 du schéma ci-contre) :

- Si leur longueur sous tête fait 35 mm, les remplacer avec des vis RC 538-15 fournies par nos soins (longueur 30 mm) et vérifier l'état du bâti-moteur dans la zone de fixation : des vibrations générant une usure anormale du bâti-moteur ont pu se produire. Si c'est le cas, nous transmettre le bâti-moteur pour réparation.
- Si leur longueur sous tête est déjà de 30 mm, elle peuvent être conservées.

Remonter ces vis en respectant le couple de serrage indiqué au chapitre o) du Manuel d'Entretien.

Freiner ces vis (ainsi que la 4<sup>ème</sup> vis repère 10 du schéma ci-contre si cela n'a pas été effectué) avec du fil à freiner.
