ISSOIRE, le : vendredi 29 mai 2009

APPAREILS CONCERNES :
APM20 Lionceau et APM30 LION tous numéros de série

OBJET :
Vérification du tube de jambe d'atterrisseur avant

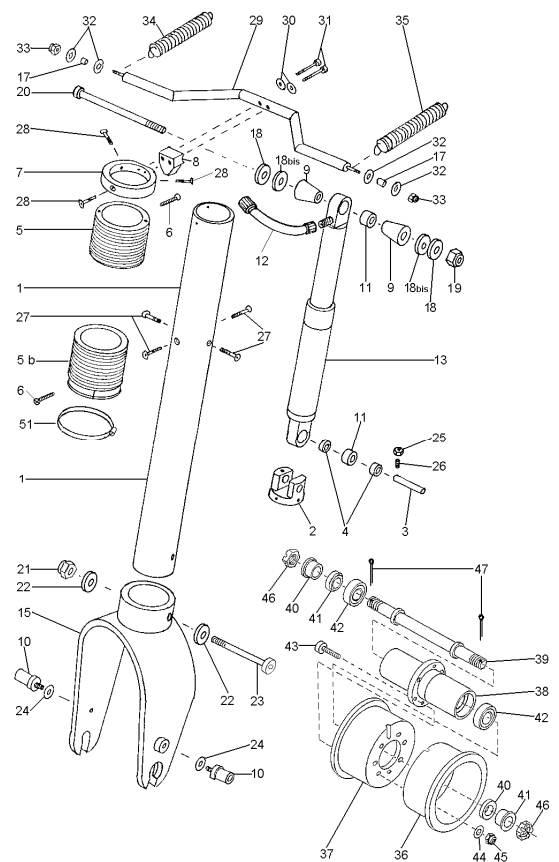
7.1 Dépose de la jambe de train avant.

NOTA : La page reproduite ci-contre est celle de l'APM20. Pour l'APM30, se reporter à la page a-2 de son Manuel d'Entretien

- Après avoir vérifié le calage de l'avant sur un tréteau, retirer l'axe (rep. 20) de fixation supérieure de l'amortisseur ainsi que l'écrou et les entretoises correspondants.

- Toute la jambe avant peut maintenant être soulevée par rapport au fuselage afin d'atteindre et déposer la bague repère 7 (trois vis repère 28).
- Enfin, l'ensemble de la jambe avant peut être sorti par dessous, en levant l'avant de l'avion en abaissant la queue autant que nécessaire.

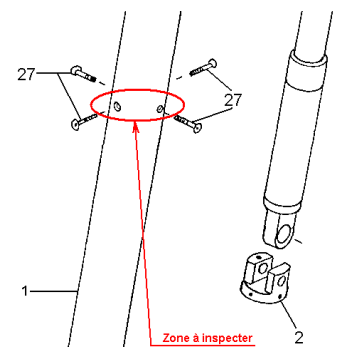
Un cas de rupture du tube de jambe de l'atterrisseur avant d'un Lionceau nous a été rapporté. Cette rupture a entraîné la perte de la jambe de train avant. L'origine de cette rupture est toujours en cours d'investigation. Par mesure de précaution, nous demandons l'inspection systématique décrite ci-dessous.

7.2 Examen de la zone de fixation inférieure de l'amortisseur.

Après avoir déposé le support inférieur de l'amortisseur (support repère 2, tenu par 4 vis repère 27), rechercher toute crique ou trace d'amorce de rupture dans cette zone, sur toute la circonférence du tube (voir schéma ci-contre).

Cette recherche peut être faite en s'aidant d'un ressuage coloré, par exemple le pénétrant ARDROX 907 PB et le révélateur ARDROX 9D1. Ces deux produits sont disponibles en bombe pour une utilisation facile. Il suffit alors de respecter à la lettre le mode d'emploi de ces produits, un opérateur agréé CND (COFREND-COSAC) n'est pas obligatoire pour effectuer cette inspection.

Si aucun défaut n'est constaté, passer aux opérations des paragraphes 7.3 (lors de la première inspection) et 7.4 (dans tous les cas) et remettre l'avion en vol. Dans le cas contraire, prendre contact avec Issuire Aviation pour étudier l'action corrective applicable selon l'endommagement constaté.

Afin de supprimer l'arête vive pouvant exister au fond de la fraisure, passer un alésoir diamètre 6 mm dans chacun des 4 trous de fixation du support inférieur de l'amortisseur. L'objectif est uniquement de ne pas laisser l'arête vive. Cette opération doit être effectuée avant remontage.
