ISSOIRE, le : 17 Mai 2010

**APPAREILS CONCERNES :**  
**APM20 et APM30**

**OBJET :**  
**Fixation des jambes de l'atterrisseur principal**

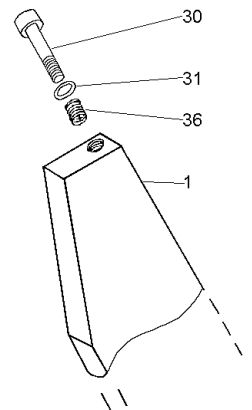
Les vis repère 30 (voir schéma ci-contre) sont vissées dans un insert en aluminium noyé dans le composites de la lame de train à la partie supérieure de la lame. Le filetage dans cet insert en aluminium est renforcé par les filets rapportés (hélicoil) repère 36. Rechercher, dans cette partie haute de la lame de train, des traces pouvant indiquer qu'il y a eu un effort excessif sur cet insert :

- Filetage de la vis repère 30 endommagé (filets couchés ou arrachés)
- Rondelle DIC anormalement écrasée, voire cassée
- Filet rapporté endommagé voire arraché (même partiellement) de l'insert aluminium
- Insert par lui-même déchaussé du composite de la lame de train.

Les schémas ci-contre montrent l'emplacement de l'insert et son « déchaussement ». Lorsqu'il se déchausse, il devrait déformer (bomber) la partie supérieure de la lame, cette déformation pouvant ou non s'accompagner de traces de rupture du composites qui recouvre l'insert.

Si aucun défaut n'est constaté, remonter l'ensemble en respectant le couple de serrage prescrit au paragraphe 7.3 et remettre l'avion en vol. Dans le cas contraire, ou en cas de doute, débrancher la tuyauterie de frein et faire parvenir l'ensemble jambe de train + vis repère 30 + rondelle DIC repère 31 à Issuire Aviation qui se chargera de définir l'action à entreprendre.

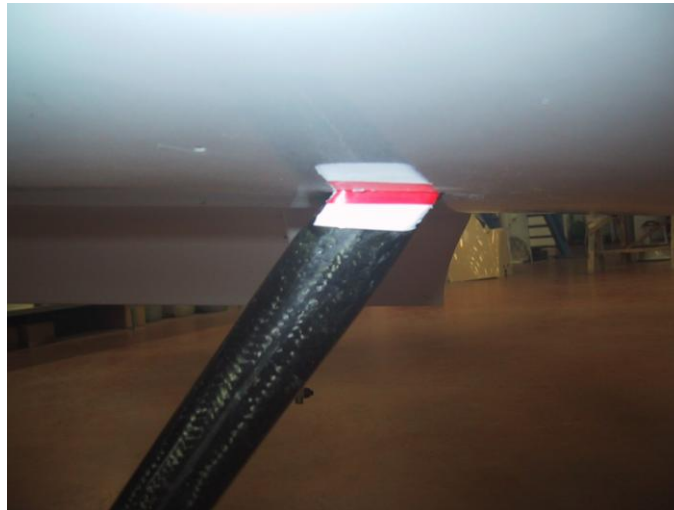
Afin de pouvoir visualiser, plus tard, un éventuel début de déchaussement de cet insert, faire un trait de glissement, sur la lame de train, à ras de son encastrement à l'intrados de l'aile. Cette marque doit être faite à l'aide de peintures blanche et rouge (voir photo). Elle permettra de vérifier à tout moment si la lame de train bouge dans son logement.

- Soulever l'avion de façon à ce que les roues ne touchent plus le sol et tapoter les lames de train de façon à les aider à sortir de leur logement si la fixation s'est libérée.
- Si la lame a commencé à sortir de son logement (la marque de peinture s'est éloignée de l'encastrement à l'intrados de l'aile), il faut reprendre les investigations du chapitre 7.
- Dans le cas inverse, cela dénoterait probablement un tassement normal du montage qui ne présente pas de danger. Il suffira de vérifier (sans excès) le serrage de la vis selon le § 7.3.
