ISSOIRE, le : lundi 15 septembre 2008

**APPAREILS CONCERNES :  
APM20 Lionceau tous numéros de série****OBJET :  
Interférence entre échappement et tuyauterie de refroidissement****APPLICABILITE**

## LETTRE SERVICE

ISSOIRE AVIATION N° **14**

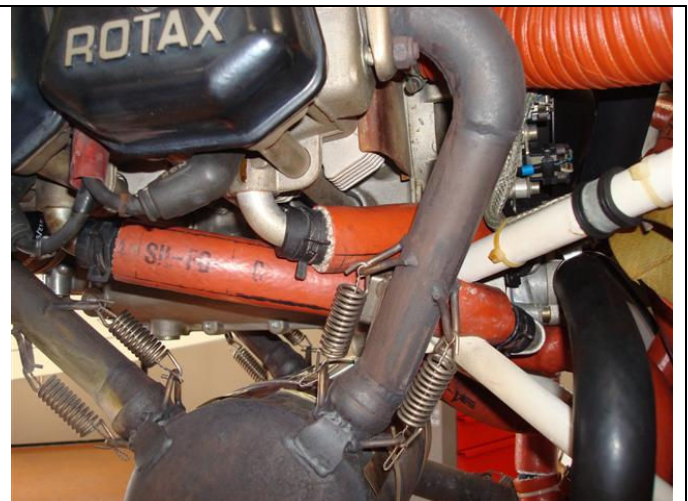
Les positions exactes des tuyaux de sortie échappement des cylindres et celles des tuyaux du circuit de refroidissement peuvent varier légèrement d'un avion à l'autre en fonction des tolérances d'exécution des éléments fournis par le constructeur du moteur. Ainsi, nous avons constaté, sur un appareil, un frottement important entre les tubulures d'échappement des cylindres 3 et 4 et les tuyaux en caoutchouc de raccordement entre la sortie du circuit de refroidissement des cylindres et l'entrée de la pompe à liquide de refroidissement. Ce frottement pouvant conduire à une détérioration de ces tuyaux en caoutchouc, nous demandons une inspection de la zone concernée sur tous les avions en service.

Ces tubulures d'échappement passent normalement assez près des tuyaux en caoutchouc du circuit de refroidissement, particulièrement de celui qui passe ensuite entre les deux tubes blancs du bâti-moteur. Ces tuyaux sont protégés à cet endroit par une gaine d'isolation thermique rouge (voir photo). Sur certains avions, une petite pièce en inox peut avoir été ajoutée pour assurer un espacement entre ces éléments (visible sur la présente photo).

- Déposer les capots moteur, supérieur et inférieur, et examiner la zone tout autour des tubulures d'échappement des cylindres 3 et 4.

- S'il existe un jour entre ces tuyaux, ou si le contact est minime et n'induit pas de détérioration des tuyaux, remettre l'avion en service sans autre intervention.
- Si une usure significative d'un des tuyaux est constatée, interrompre les vols et prendre contact au plus tôt avec nos service pour étudier la meilleure solution à y apporter.
- Dans tous les cas, nous rendre compte de ce que vous avez trouvé (fax, courriel, téléphone ...)
