# ISSOIRE AVIATION

BULLETIN-SERVICE N° 01

CE 43 "GUEPARD" - Tous Numéros  
CE 44 "COUGUARD" - Tous Numéros

I - Objet : Equilibrage des gouvernes de profondeur et de direction

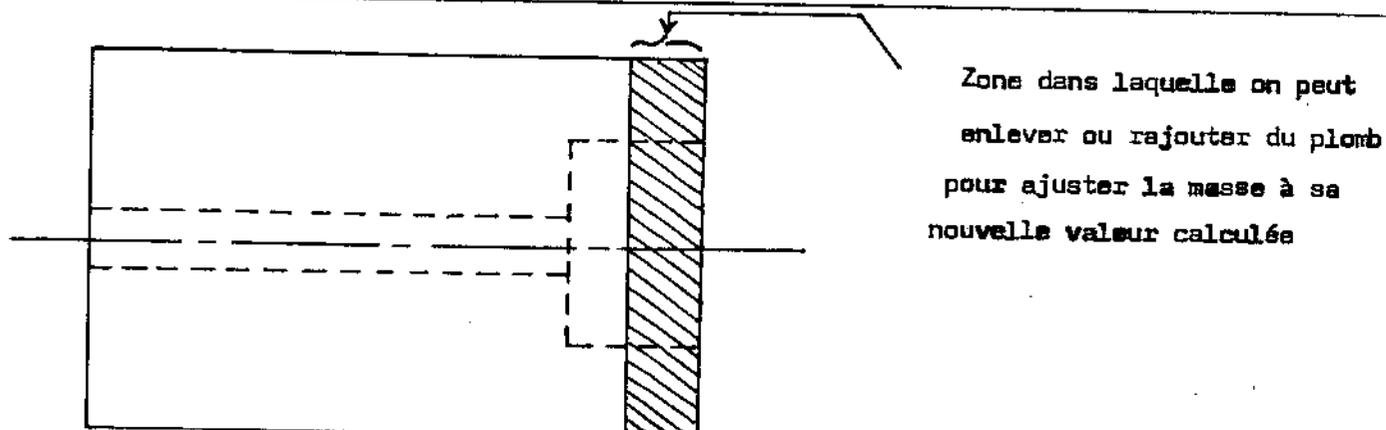
e/ Retoucher, si nécessaire, la masse d'équilibrage initiale de façon à la ramener à une valeur m2 comprise entre 0,85 m1 et 0,80 m1 (équilibrage de la gouverne à 80 %  $\pm$  5 %). Deux cas peuvent se présenter :

Cas 1 : la masse initiale est trop faible (équilibrage initial à moins de 80 %). Rajouter sur la face arrière du cylindre une rondelle de plomb d'épaisseur à la demande, de diamètre extérieur 85 et percé en son centre d'un trou diamètre 28 (voir fig. 2).

Cas 2 : La masse initiale est trop forte (équilibre initial à plus de 85 %).  
Diminuer la longueur du cylindre de plomb, à la demande, pour la ramener dans la fourchette 0,85 m1 / 0,80 m1 (voir fig. 2).
