ISSOIRE AVIATION

BULLETIN SERVICE ~~IA~~ N° 19

APPAREILS CONCERNES	D.77 IRIS
DELAI D'APPLICATION	AVANT TOUT NOUVEAU VOL DES RECEPTION DU PRESENT BULLETIN - ENSUITE A CHAQUE VISITE ANNUELLE

1 - OBJET : Longerons de voilure

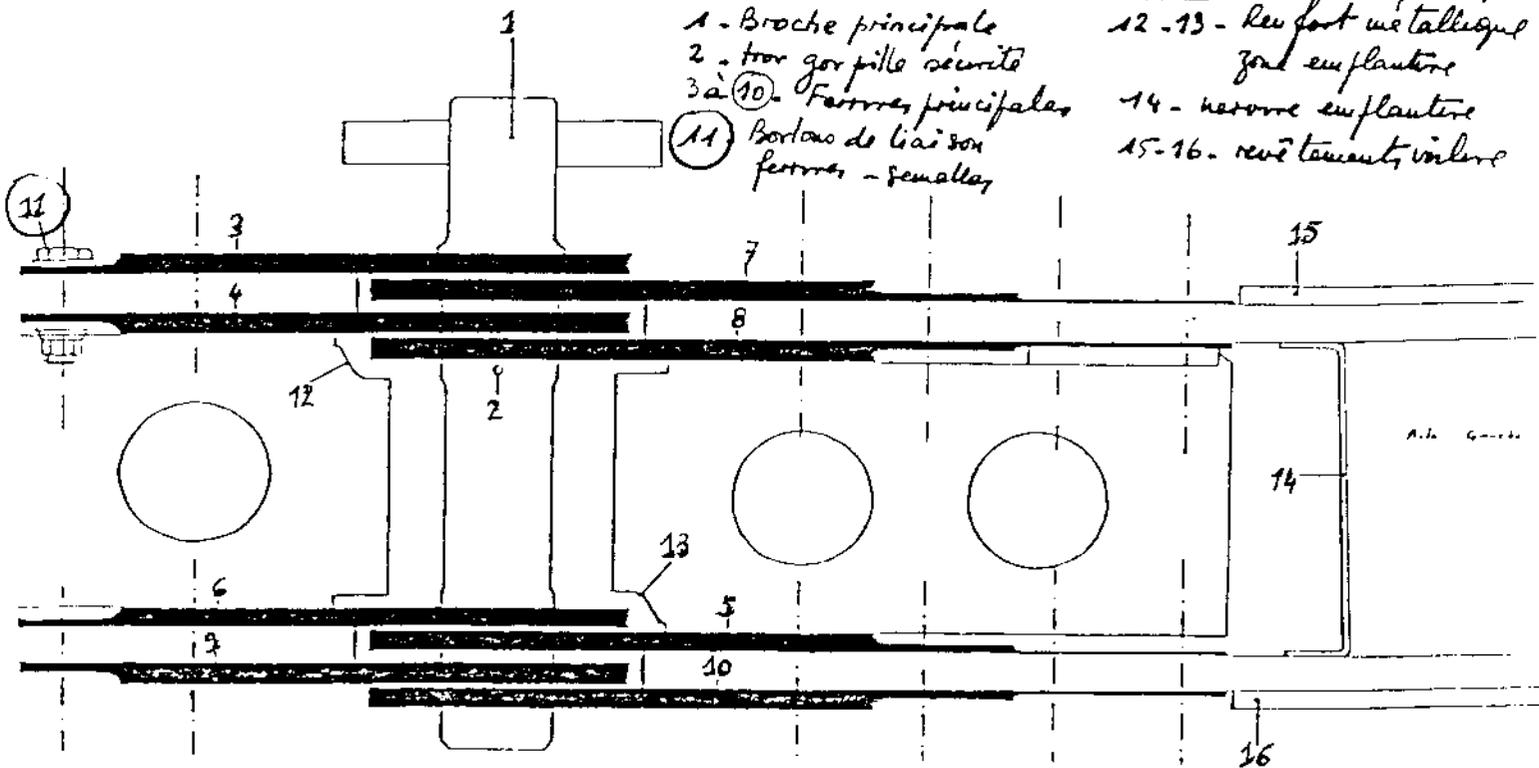
Fig 1

Déposer les 18 boulons de fixation des ferrures sur les semelles de longeron intrados (Boulons M 10 repère 11 sur fig. 1, repérer leur position car ils n'ont pas tous la même longueur) puis déposer la ferrure côté revêtement intrados de chaque aile (repères 9 et 10 sur Fig. 1) et inspecter visuellement l'état du stratifié de la semelle de longeron.

Rechercher en particulier des criques joignant entre eux les différents trous de fixation des ferrures ou une ovalisation de ces trous. Des variations d'angle d'éclairage permettent une meilleure visualisation des criques éventuelles.

- remplacer les écrous par des écrous neufs
- ne pas intervertir les vis dont les longueurs ne sont pas identiques
- s'assurer que les alésages des quatre ferrures de chaque aile sont bien concentriques (par exemple en utilisant la broche principale du planeur)
- couple de serrage : chaque boulon doit être serré à $3,5 \pm 0,5$ m - daN

ATTENTION : le couple de serrage de ces boulons doit impérativement être respecté.

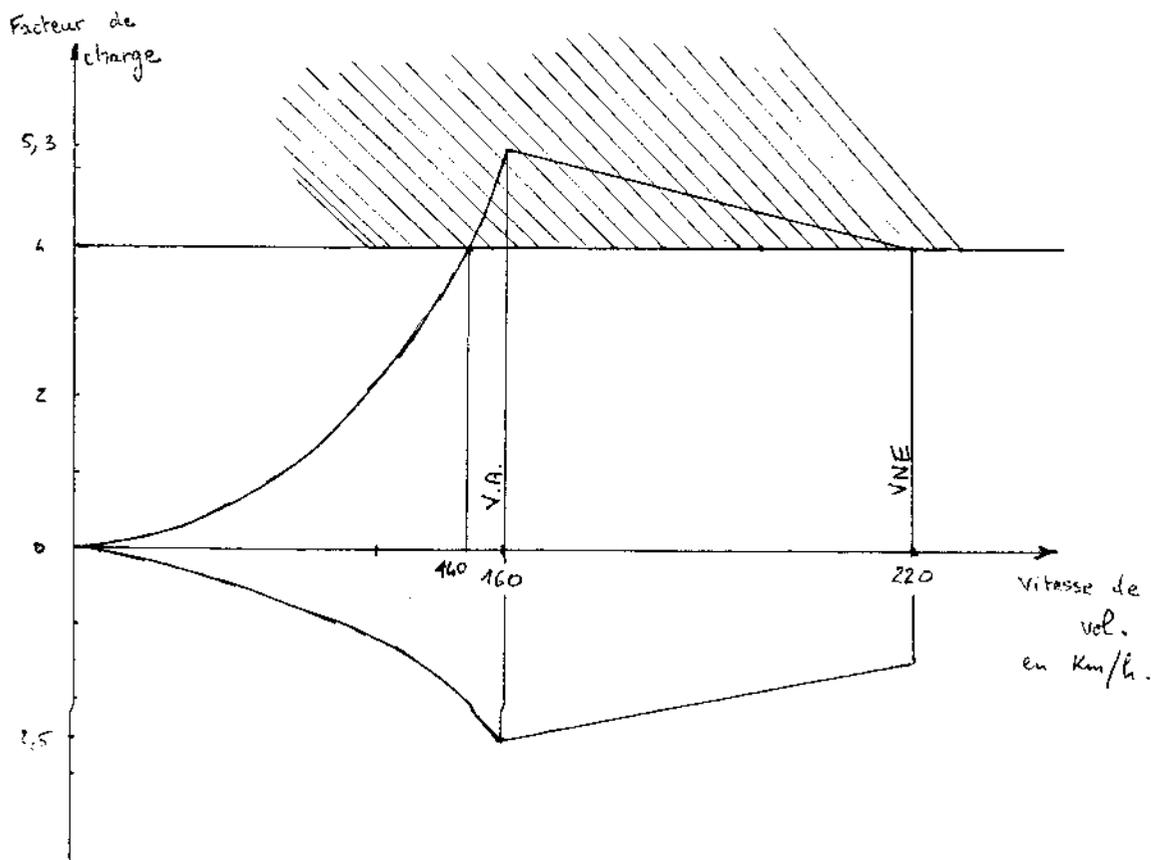
En attendant les résultats des nouveaux essais en cours, et par mesure de précaution, réduire le domaine de vol du planeur selon la zone hachurée du croquis ci-dessous :

on en tire les nouvelles limitations pratiques du planeur :

- Facteur de charge maxi : 4 g
- D'où vitesse de manoeuvre limitée à 140 km/h

En pratique, apposer momentanément, et jusqu'à nouvel avis, une étiquette bien visible sur le tableau de bord indiquant :

Vitesse maxi de braquage des gouvernes : 140 km/h
Facteur de charge maxi : 4 g
